ОЦІНКА ФІЗИКО-МЕХАНІЧНИХ ВЛАСТИВОСТЕЙ ЕЛЕМЕНТІВ КАРКАСУ КУЗОВА АВТОБУСА ЗАЛЕЖНО ВІД ТЕРМІНУ ЕКСПЛУАТАЦІЇ

Наведено результати випробувань на розрив елементів каркасу кузова автобуса «Богдан А-092» 2006 р. випуску та пробігом 950 тис. км. Визначено кількісні показники та підтверджено погіршення фізико-механічних властивостей матеріалу елементів каркасу кузова в процесі експлуатації.

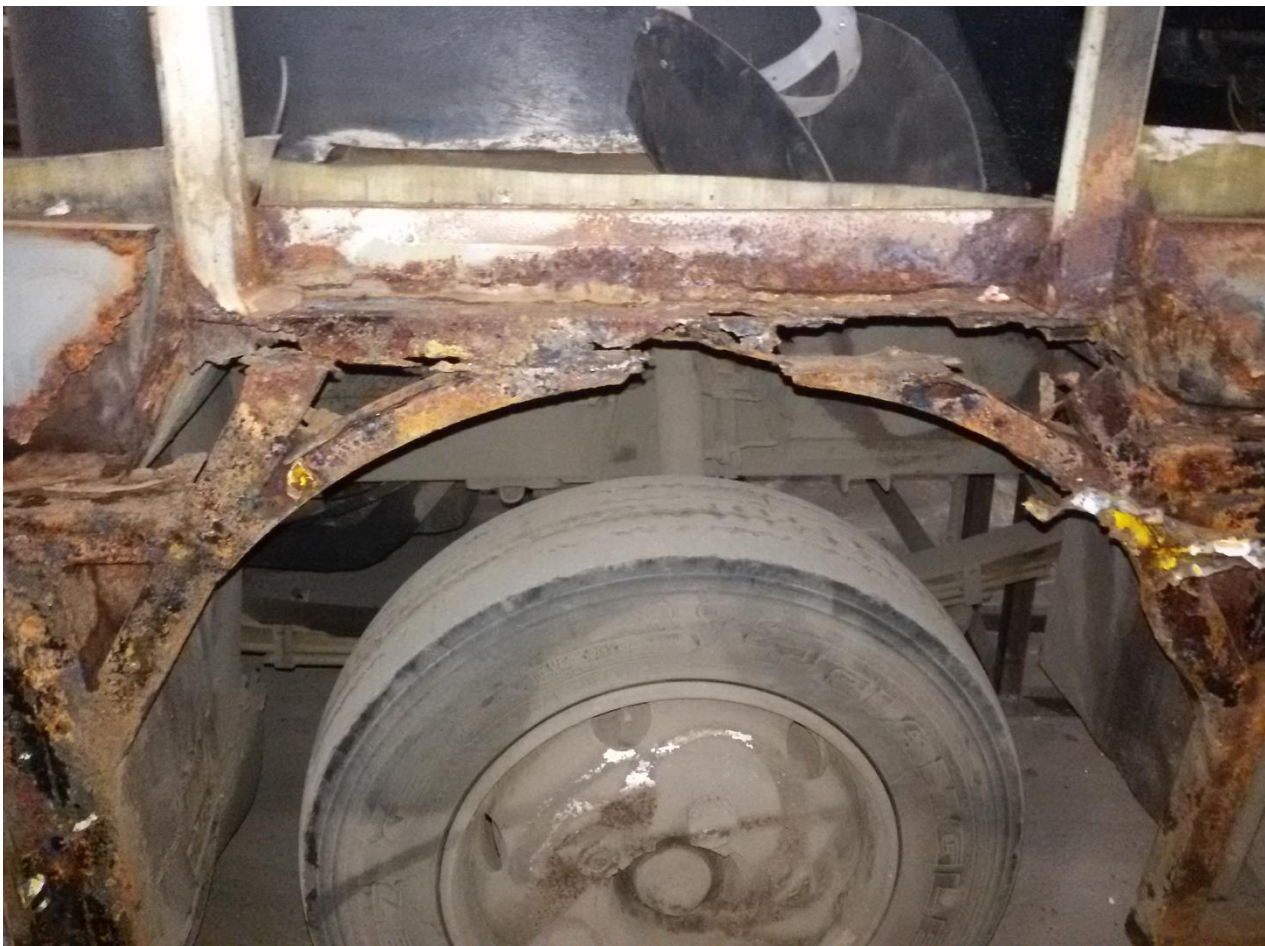
На сьогодні значна частина автобусів України експлуатується понад 10 років (близько 56 % від загальної кількості) [1]. При цьому очевидним є погіршення фізико-механічних властивостей елементів каркасу кузова. Тому в результаті тривалої експлуатації автобуса спостерігаються прояви структурної корозії (рис. 1), з'являються втомні тріщини (рис. 2).

Рис. 1 – Приклад прояву структурної корозії елементів кузова автобуса «Богдан А-092» 2006 р. випуску

При зрізанні зовнішнього облицювання кузова та знятті інших панелей виявлено значні площі деталей кузова без антикорозійного захисту, тому своєчасна антикорозійна обробка кузова, а також додаткова обробка кузова нового автобуса дозволить підвищити корозійну стійкість.

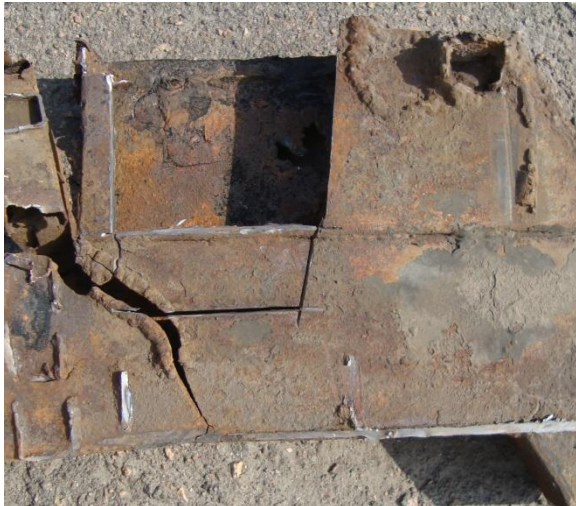
а)

У більшості випадків (для економії коштів) фахівці автотранспортних підприємств самостійно проводять капітальний ремонт кузова (скоріше «косметичний» ремонт). При цьому проводиться так звана дефектація кузова. В результаті визначають пошкоджені елементи каркасу під дією корозії та утворених втомних тріщин. Ці елементи вирізаються, а на їх місце уварюються нові. В гіршому випадку просто заварюють тріщину, що неминуче призводить до повторного дефекту (рис. 2 а).

Рис. 2 – Втомні тріщини лонжеронів каркасу основи профілю 140x60x3 мм автобуса «Богдан А-092» 2006 р. випуску

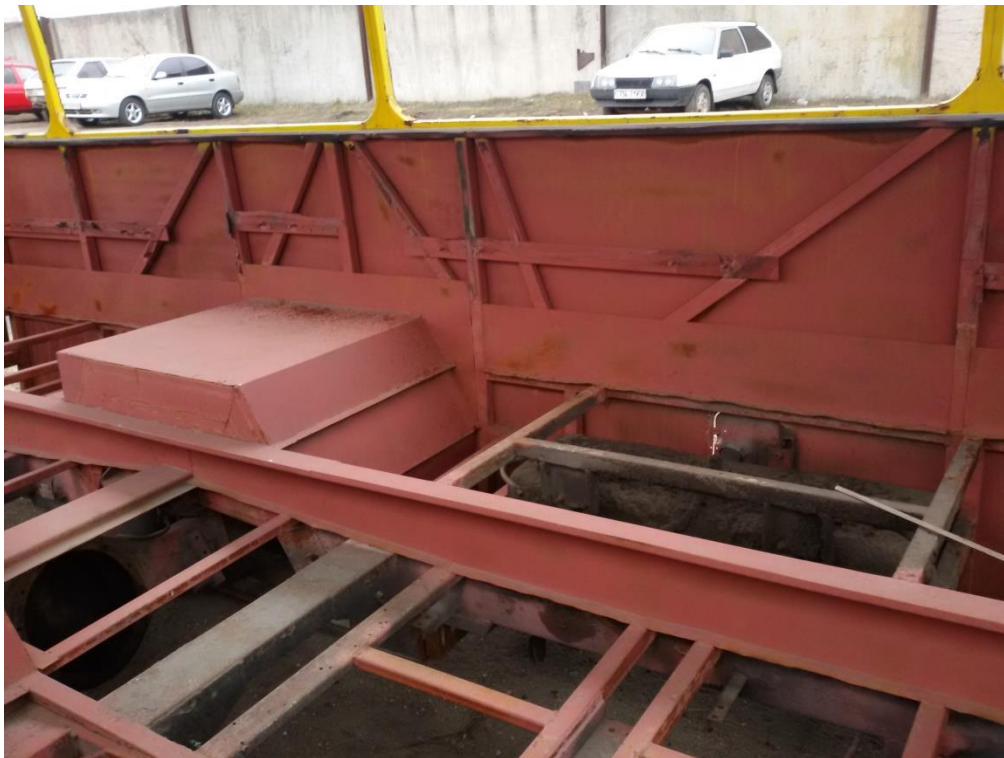
Рис. 3 – Вигляд каркасу кузова автобуса «Богдан А-092» після ремонту

Однак такий ремонт не передбачає заміну тих елементів кузова, які мають суттєве накопичення втомної міцності при задовільному зовнішньому вигляді. Тому метою експериментальних досліджень є визначення фізико-механічних властивостей елементів каркасу кузова автобуса з пробігом.

Ремонт кузова автобуса із заміною окремих елементів (із характерними пошкодженнями) не відновить фізико-механічні властивості каркаса, тому доцільною буде заміна всіх елементів кузова нижче віконних брусів із застосуванням сучасних технологій антикорозійного захисту та полімерних матеріалів. Така заміна потребує більших капіталовкладень, які окупляться більшими термінами експлуатації в порівнянні з «латковим» ремонтом.

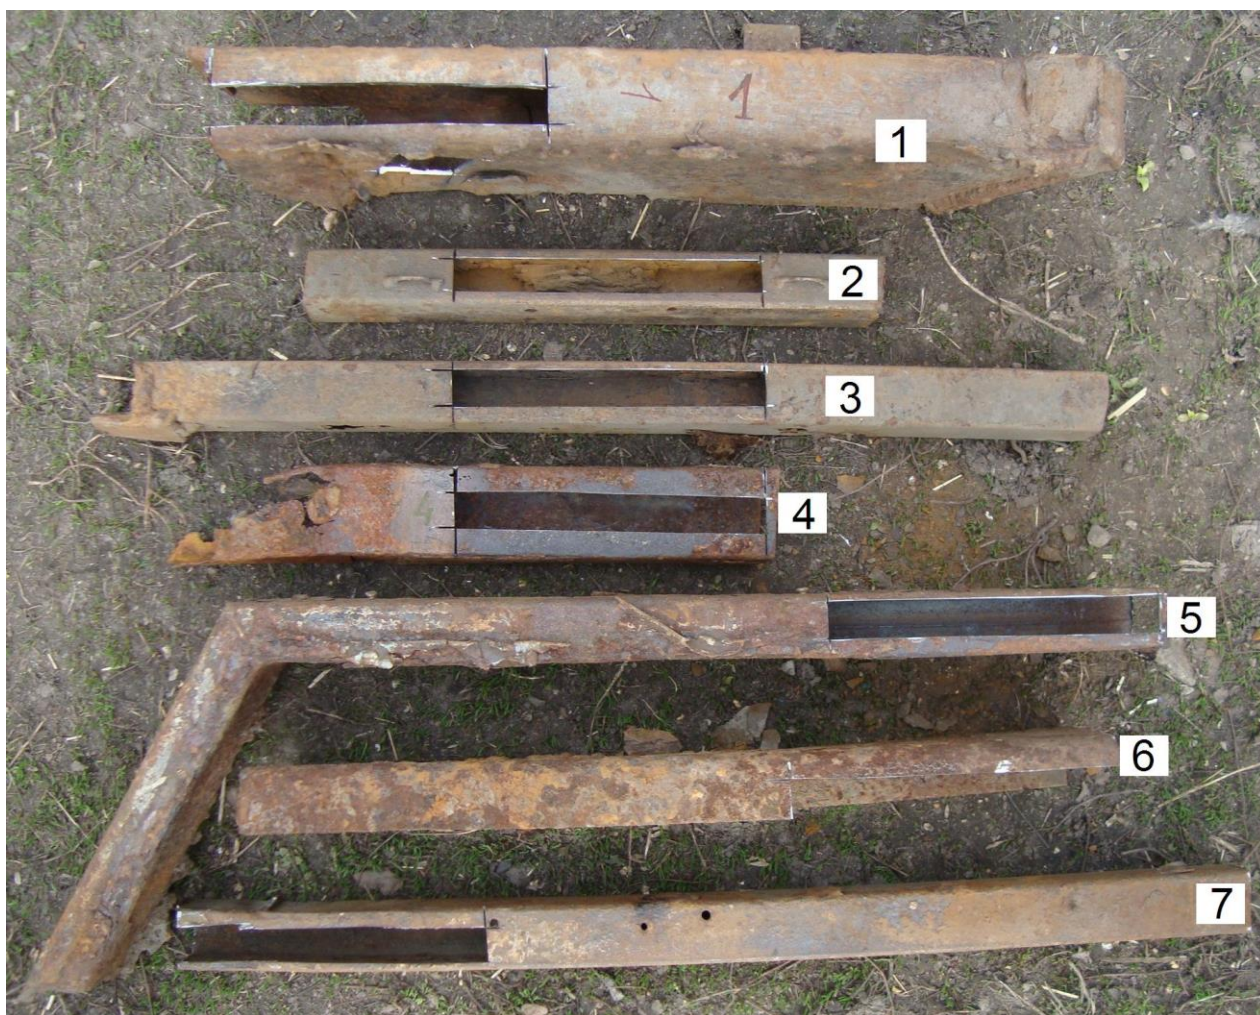
Для проведення експерименту були вирізані елементи кузова, які у першу чергу послаблюють каркас та підлягають заміні (рис. 4):

1. Повздовжній лонжерон із каркасу основи (біля місць кріплення пневмоподушок) труби профілем 140x60x3 мм (№ 1).

2. Елементи каркасу бічних частин та дверних стійок труби профілем 40x40x2 мм (№ 2, № 3, № 7).

3. Елементи каркасу бічних частин, що формують арку задніх коліс труби профілем 60x40x3 мм (№ 4, № 5).

4. Швелер перерізом 100x40x3 мм у районі кріплення силового агрегату перерізом 100x40x3 мм (№ 6).

Рис. 4 – Елементи кузова автобуса «Богдан А-092» 2006 р. випуску з яких вирізано дослідні зразки

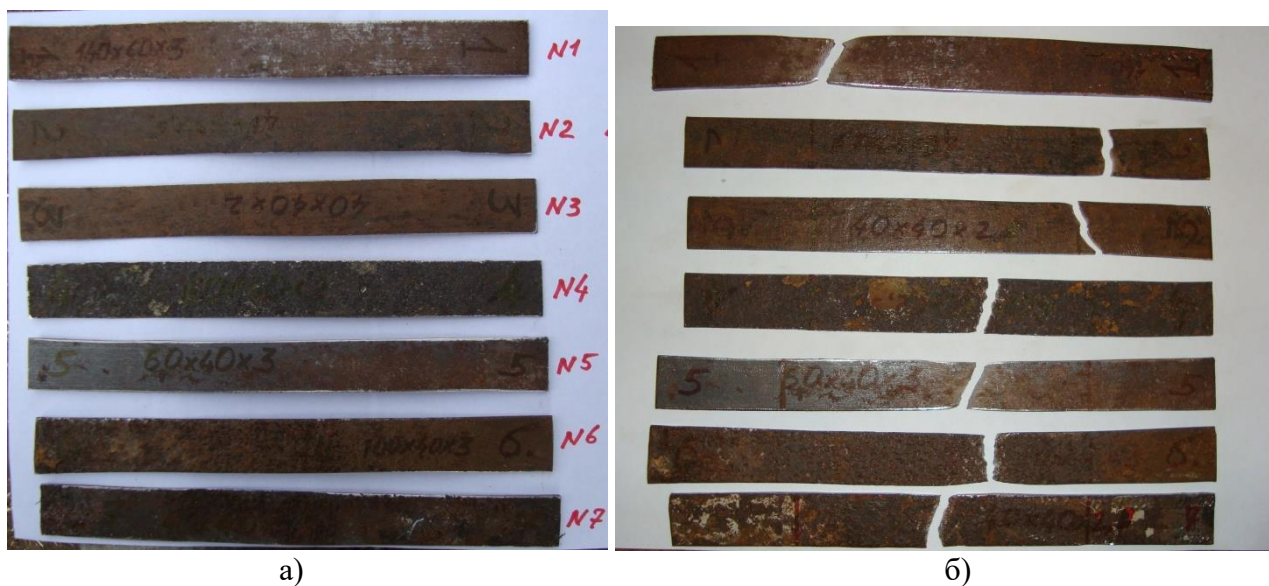
Рис. 5 – Дослідні зразки до та після випробувань на розрив

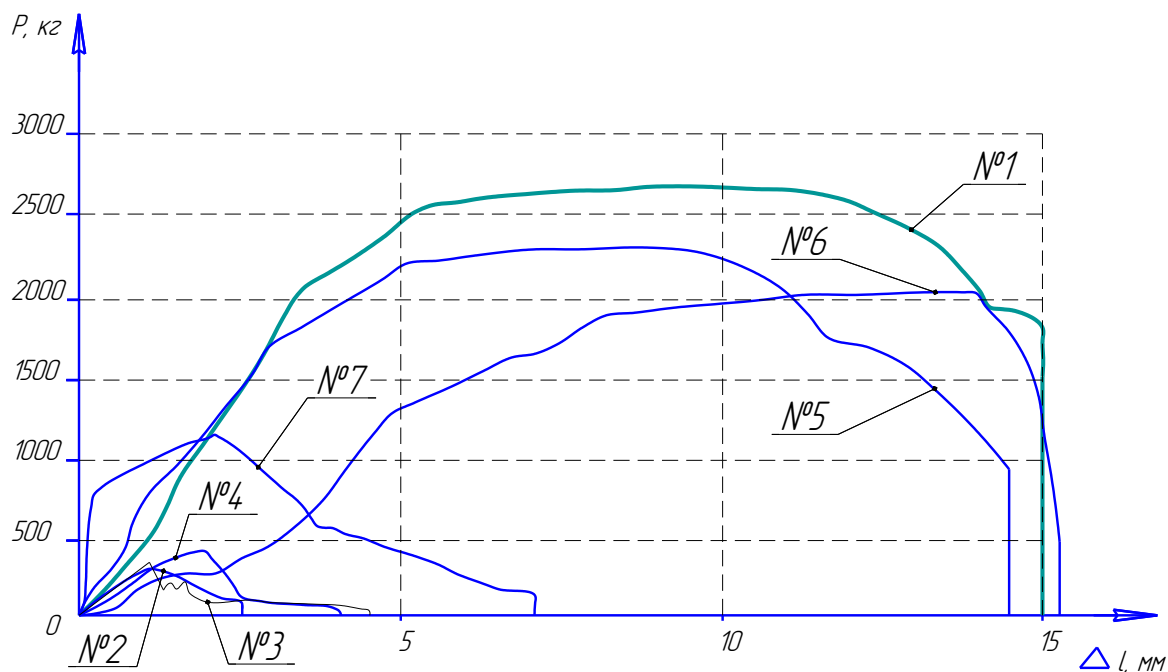
Рис. 6 – Суміщена діаграма розтягу

У всіх зразках (табл. 1) спостерігається погіршення механічних властивостей, тільки у зразка № 1 на 20 % зросла границя текучості σ_T в результаті наклепу матеріалу під дією циклічних знакозмінних навантажень. Зменшення границі міцності σ_b всіх зразків на 7- 68 %

пояснюється накопиченням втомних тріщин та осередків пітінгової корозії. Крім того у зразків № 2 - № 5 неможливо відслідкувати границю текучості. Про що і свідчить зменшення відносного подовження δ в 1,7 – 31 разів!

Таким чином експлуатація кузова з таким погіршенням механічних властивостей недопустима, оскільки такі матеріали не забезпечують кузову відповідність вимогам пасивної безпеки Правил ЄЕК ООН № 66 (107).
