Рубан Д. П., к.т.н., доц.; Крайник Л. В., д.т.н., проф.; Рубан Г. Я.

ОЦІНКА ВПЛИВУ КОРОЗІЇ АВТОБУСА НА ФІЗИЧНУ МІЦНІСТЬ НЕСІВНИХ ЕЛЕМЕНТІВ

Наведено результати оцінювання впливу корозії на погіршення структури та міцності несівних елементів кузовів поширених в Україні автобусів малого класу «Еталон» та «Богдан», терміни експлуатації яких складають 5-10 років.

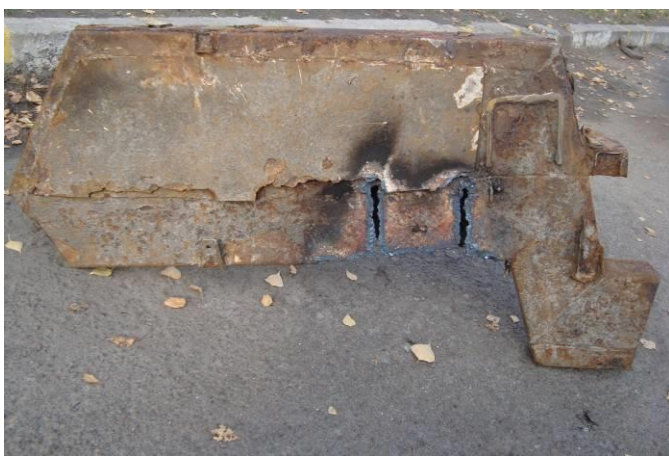
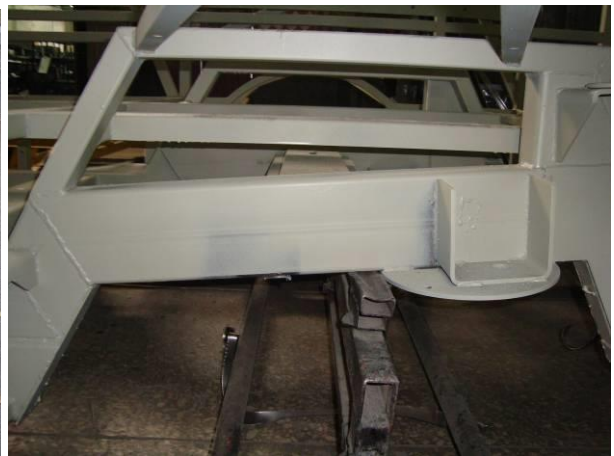
Рисунок 3 – Порівняння фрагментів лонжеронів каркасу основи автобуса «Богдан А-092» в районі задніх арок: а) уражений корозією та підлягає заміні (термін експлуатації 9 років); б) новий

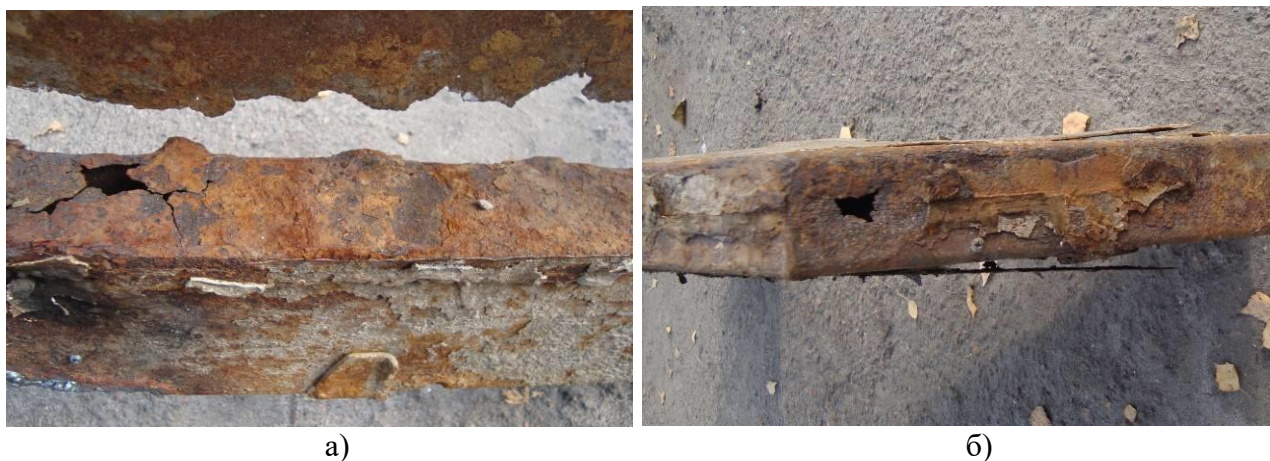
Як показує практика в перші 1 – 2 роки експлуатації лонжерони каркасу основи зовні практично не мають проявів корозії. Це можна пояснити наявністю заводського захисту. Однак в процесі експлуатації зовнішнє антикорозійне покриття зношується під дією негативних чинників. Антикорозійний захист лонжеронів руйнується шляхом бомбардування днища автобуса піском, продуктами зношування дорожнього покриття (гравій, щебінь, уламки асфальту) та іншим брудом. На рис. 3а зображений фрагмент повздовжнього лонжерона автобуса «Богдан А-092» (термін експлуатації 9 років), з пробігом 950 тис. км, що експлуатувався цілорічно при перевезенні пасажирів у м. Черкаси. При цьому лонжерон має наскрізну корозію (рис. 4). Наскрізна корозія у верхній частині лонжеронів профілем 140x60x3 мм (рис. 4а) пояснюється налипанням бруду в перемішку із засобами проти обледеніння доріг та постійною наявністю вологи. Своєчасна та регулярна мийка днища кузова, контроль цілісності захисного антикорозійного покриття дозволить уникнути таких ушкоджень. Однак при напружених графіках роботи (з 6-00 до 23-00 години) в реальній практиці експлуатації, особливо в холодну пору року, при відсутності теплої мийки автобусів такі заходи не виконуються. Наскрізна корозія у нижній частині лонжеронів профілем 140x60x3 мм (рис. 4б) пояснюється накопиченням вологи із внутрішньої частини лонжеронів та пошкодженням антикорозійного захисту зовнішньої частини.

Рисунок 4 – Наскрізна корозія лонжеронів каркасу основи автобуса «Богдан А-092» (термін експлуатації 9 років) в районі задніх арок: а) верхня частина лонжерона профілем 140x60x3 мм; б) нижня частина лонжерона профілем 140x60x3 мм

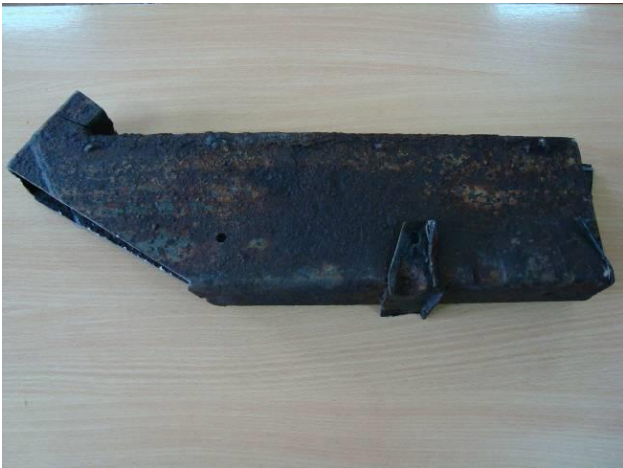
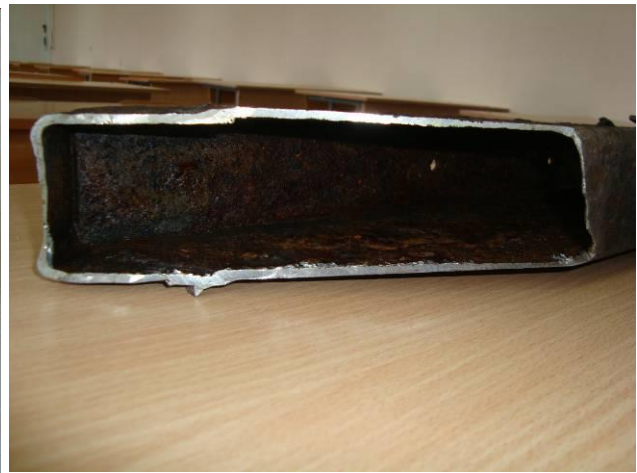
На рис. 5 наведено приклад прояву зовнішньої корозії (рис. 5а) фрагменту лонжерона профілем 140x60x3мм автобуса «Богдан А-092» (термін експлуатації 10 років) та зменшення товщини стінки цього лонжерона з 3,0 до 0,8 мм (рис. 5б). Як видно з рис. 5б. корозія лонжерона протікає по верхній зовнішній частині (на рис. 5б. зліва) та по нижній внутрішній порожнині (на рис. 5б. з правого боку). Руйнування внутрішньої порожнини відбувається під дією вологи (особливо внизу) і це пояснюється руйнуванням заводського захисту, його відсутністю та не оновленням експлуатуючою організацією. Волога проникає ззовні та утворюється конденсат. Налипання бруду призводить до перекриття дренажних та вентиляційних отворів, що додатково інтенсифікує корозійні процеси внутрішніх порожнин. Під час експлуатації при послабленні конструкції під дією знакозмісних навантажень відбувається корозійне розтріскування лонжеронів у слабких та більш навантажених місцях (рис. 6). Крім того при подальшій експлуатації неминучий обрив кріплень таких елементів підвіски як ресор та амортизаторів, що і змушує такий автобус ставити на ремонт.

Рисунок 5 – Зовнішня та внутрішня корозія лонжеронів каркасу основи профілем 140x60x3 мм автобуса «Богдан А-092» в районі задніх арок: а) зовнішня корозія фрагменту лонжерона; б) розріз, що показує зменшення товщини стінок лонжерона

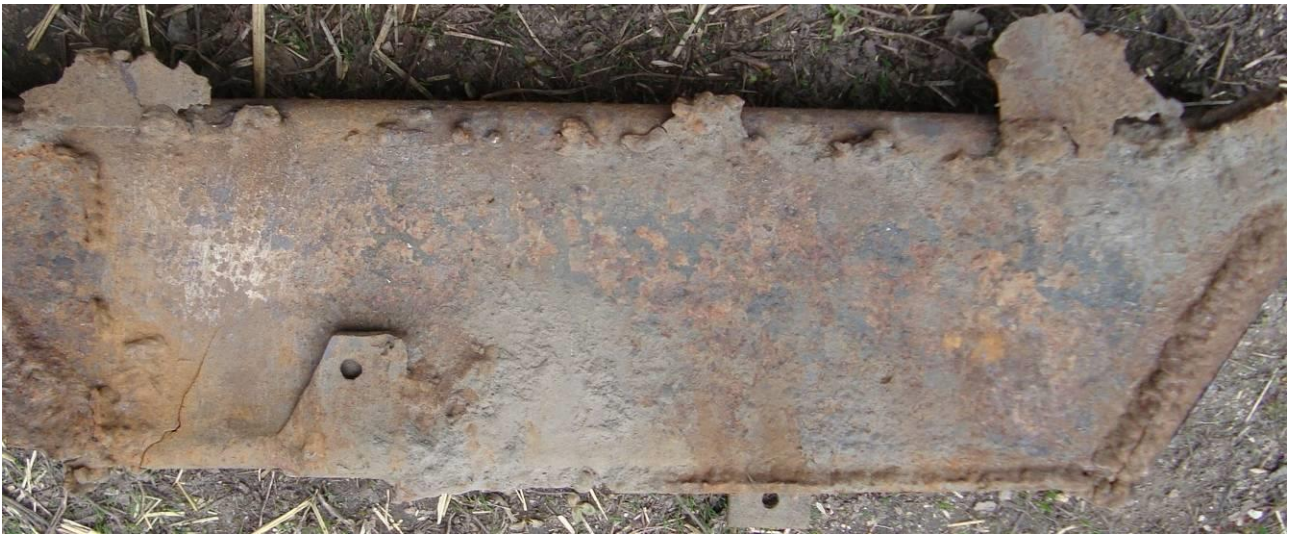
Рисунок 6 – Появи тріщини лонжерона каркасу основи профілем 140x60x3 мм автобуса «Богдан А-092» неподалік площадки пневморесори

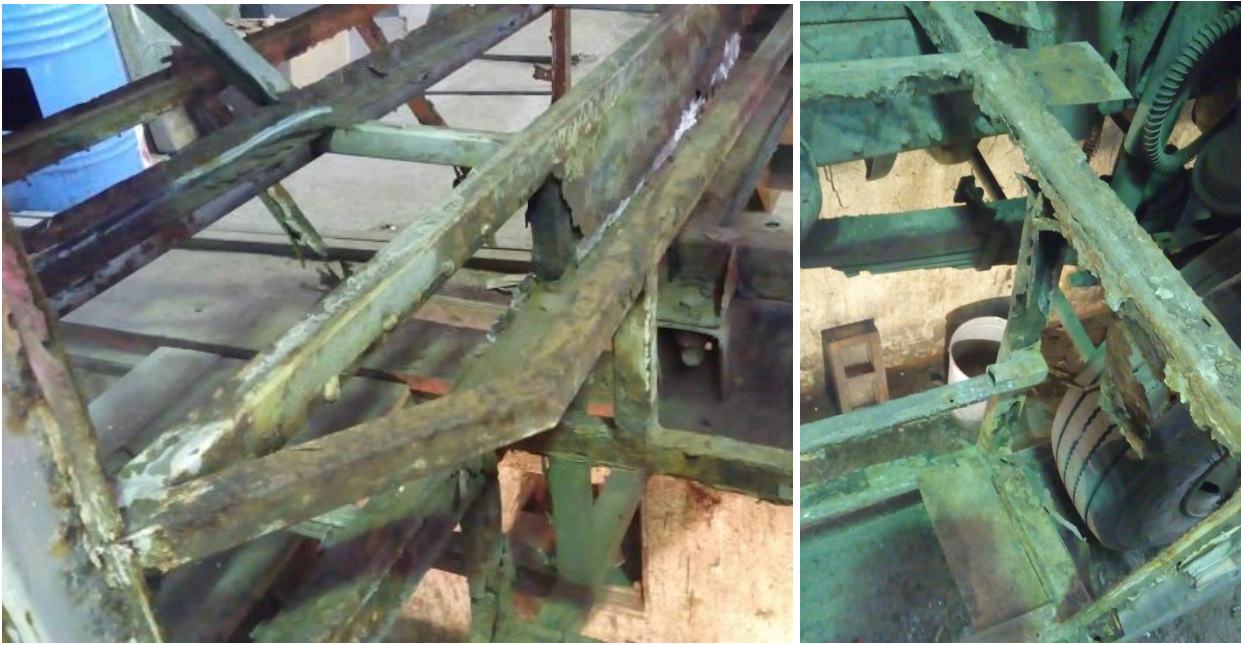
На автобусах «Еталон А-079» через сім років експлуатації неминучі прояви структурної корозії основи каркасу кузова (рис. 7). При цьому такі елементи, виходячи з умов міцності та пасивної безпеки, підлягають заміні.

Каркаси боковин складаються з вертикальних елементів – стійок, котрі з'єднуються між собою за допомогою повздовжніх елементів. Повздовжні елементи утворюють надвіконний та підвіконний бруси, а також вузли нижнього поясу. Каркаси боковин за допомогою електродугового зварювання з'єднуються з поперечинами основи і каркасом даху. В передній частині кузова через підсилювач, закріплений за допомогою точкового зварювання до каркасу основи, з обох сторін приєднується ферма, котра підсилює передню частину кузова, підвищує її міцність та жорсткість. Елементами каркасу боковин втому числі є дверні стійки, виконані із профілю 40x40x2 мм та 40x28x1,5 мм. Досвід експлуатації автобусів показує, що в основному корозії підлягають боковини нижче віконного бруса. На рис. 8 зображено автобус (термін експлуатації 9 років), в праву боковину якого вже вварені нові ремонтні труби, включаючи підвіконний брус. Також з рис. 8 видно корозійні руйнування поблизу сходинки передньої пасажирської двері. Вузли нижнього поясу, особливо поблизу колісних арок, взагалі згнивають і починають висипатись.

Рисунок 7 – Корозія каркасу автобуса «Еталон А-079» після семи років експлуатації:
а) задня частина автобуса б) передня частина автобуса

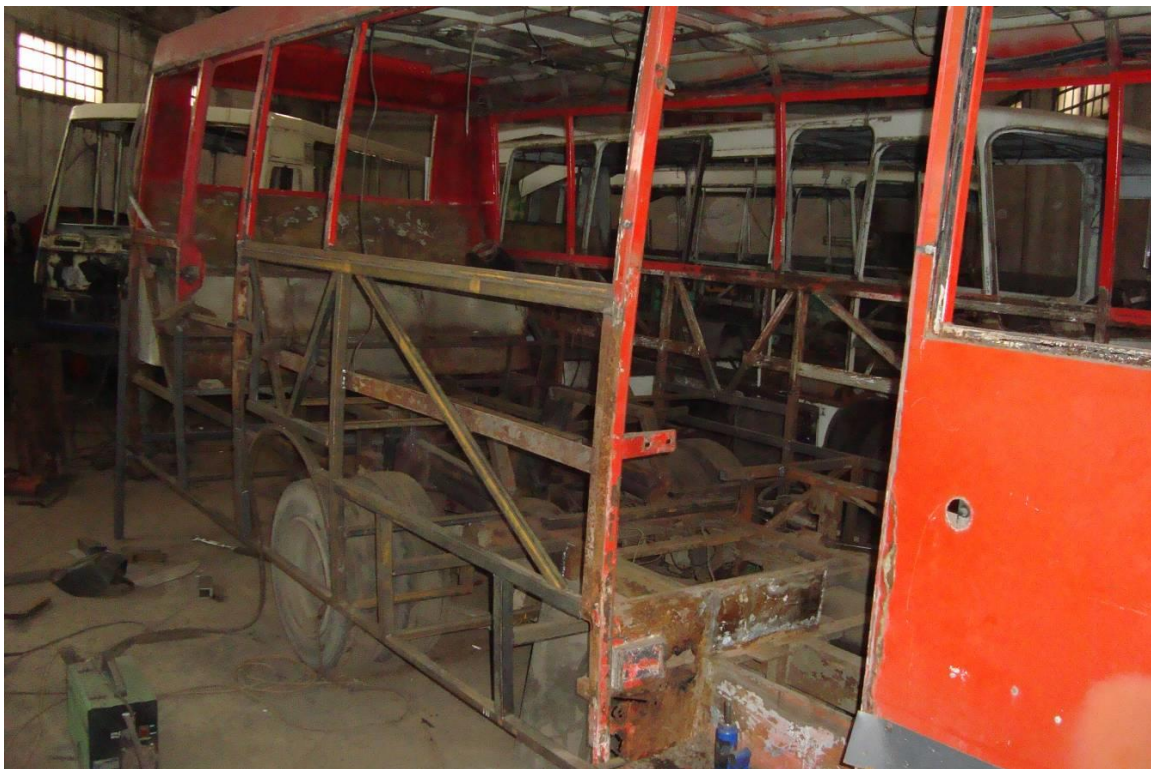
Рисунок 8 – Корозія каркасу автобуса «Богдан А-092», на якому частково відремонтована права боковина (термін експлуатації 9 років)

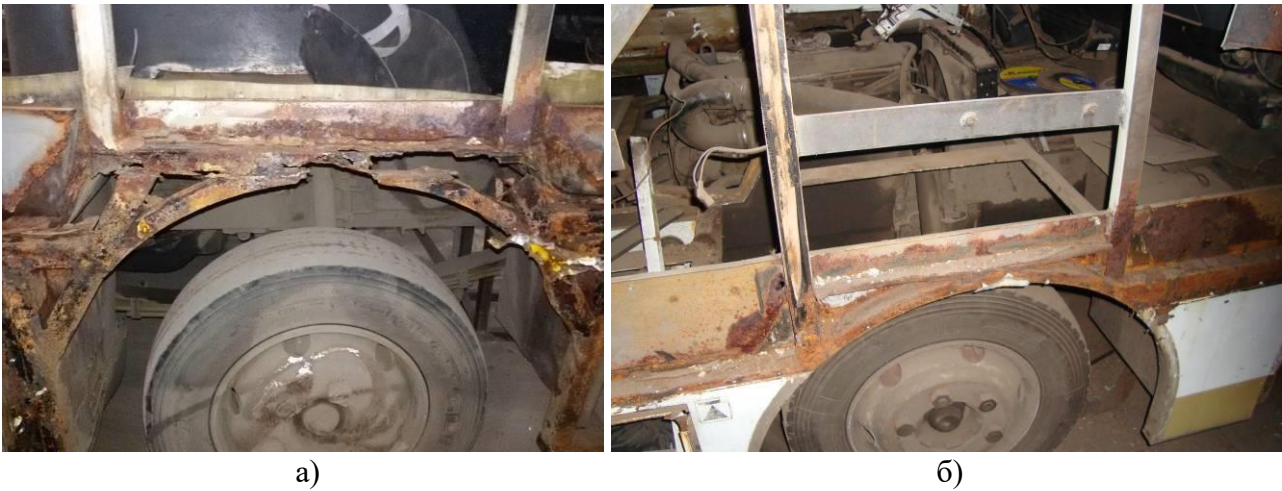
На рис. 9 показані корозійні руйнування правих боковин автобусів «Богдан А-092», при чому один після десятилітньої експлуатації у м. Черкаси (рис 9а), а інший після п'яти років експлуатації у м. Київ (рис. 9б).

Рисунок 9 – Корозія правої боковини автобусів «Богдан А-092» біля переднього колеса:
а) термін експлуатації 10 років; б) термін експлуатації 5 років

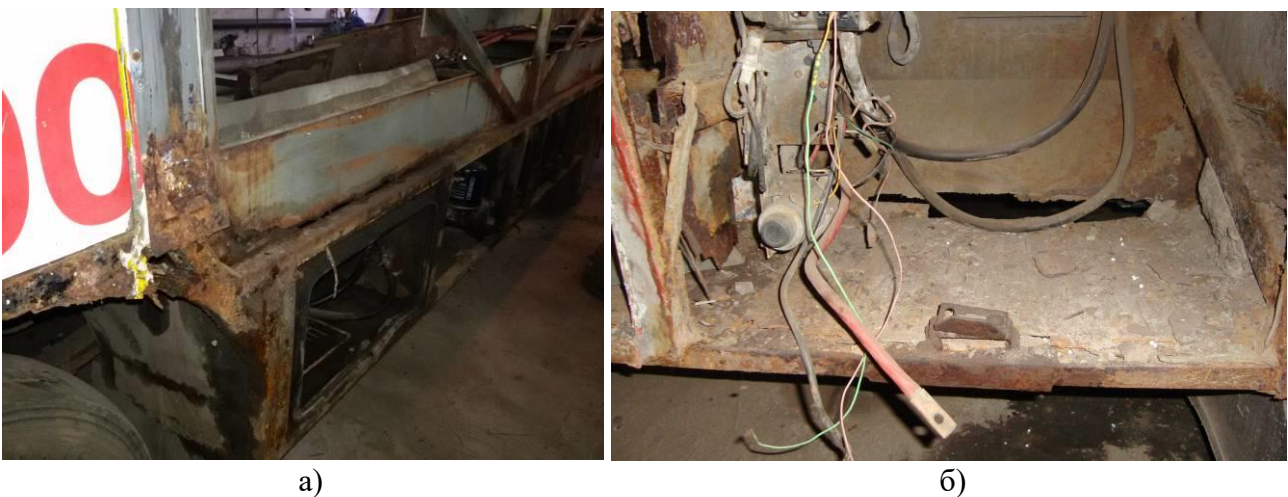
На рис. 10 зображені корозійні руйнування лівих боковин автобусів «Богдан А-092» після 9-10 років експлуатації. Акумуляторний відсік підлягає корозійному руйнуванню у першу чергу (рис. 10б).

Рисунок 10 – Корозія лівої боковини автобусів «Богдан А-092»: а) термін експлуатації 10 років; б) термін експлуатації 9 років (корозія акумуляторного відсіку)

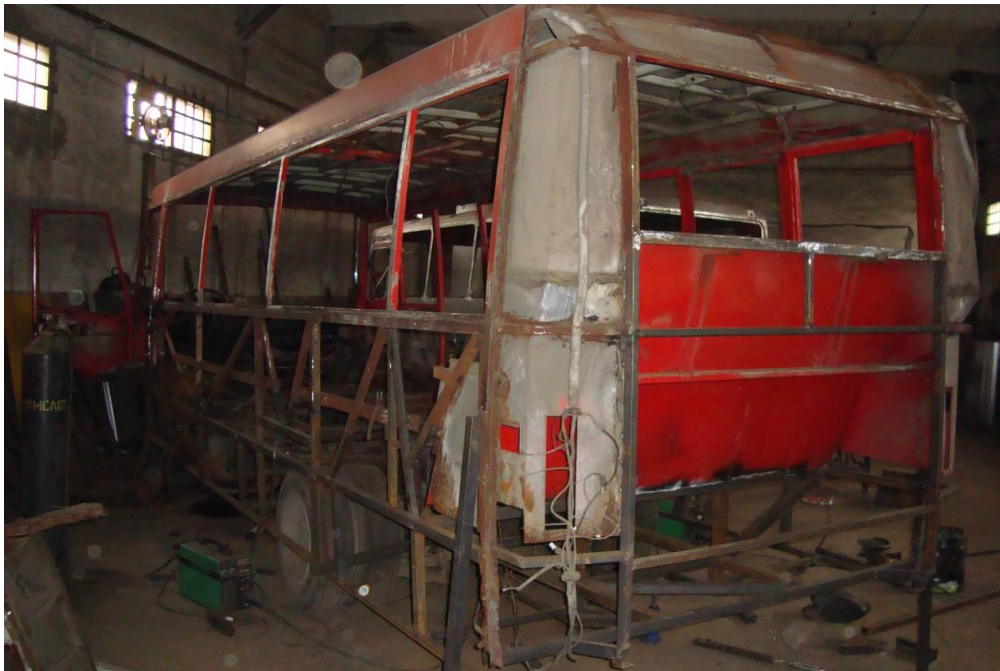
Каркас задньої частини автобуса складається із трьох дуг, котрі з'єднуються із боковинами та продовжують їх повздовжні елементи. Верхня і середня дуги формують проїму заднього вікна. На верхній дузі знаходяться три елементи, що з'єднують каркас задньої частини автобуса з каркасом даху. На рис. 11 показано каркас задньої частини

автобуса з терміном експлуатації 9 років в процесі ремонту. З рис. 11 видно, що нижче заднього вікна замінені всі елементи каркасу, які були зруйновані корозією.

Рисунок 11 – Автобус «Богдан А-092» після дев'яти років експлуатації під час ремонту (заміна ушкоджених елементів каркасу)

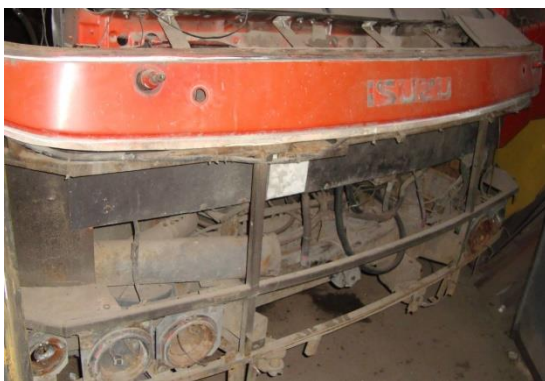
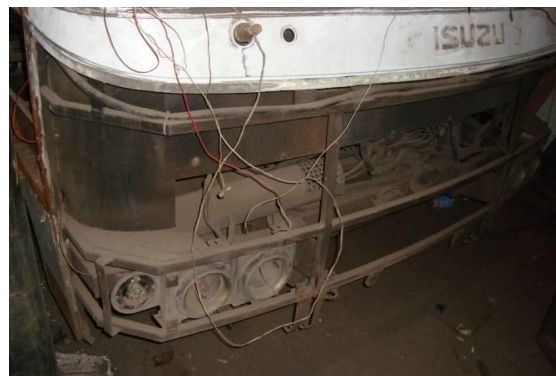
Рисунок 12 – Незначні прояви корозії каркасу передньої частини автобуса «Богдан А-092»: а) після дев'яти років експлуатації; б) після п'яти років експлуатації

Каркас передньої частини автобуса утворюється двома вертикальними стійками та чотирма поясами-дугами, котрі формують проїму вітрового скла та дають можливість розміщення елементів кріплення склоочисників та приладів освітлення. З'єднання каркасу передньої частини проходить по лініях, що знаходяться на продовженні повздовжніх елементів боковин та даху. На рис. 12 показано незначні прояви корозії каркасу передньої частини автобуса «Богдан А-092» після дев'яти років експлуатації. Елементи каркасу не підлягають заміні та у місцях незначних проявів корозії очищуються від іржі, підготовлюються та покриваються антикорозійними засобами.

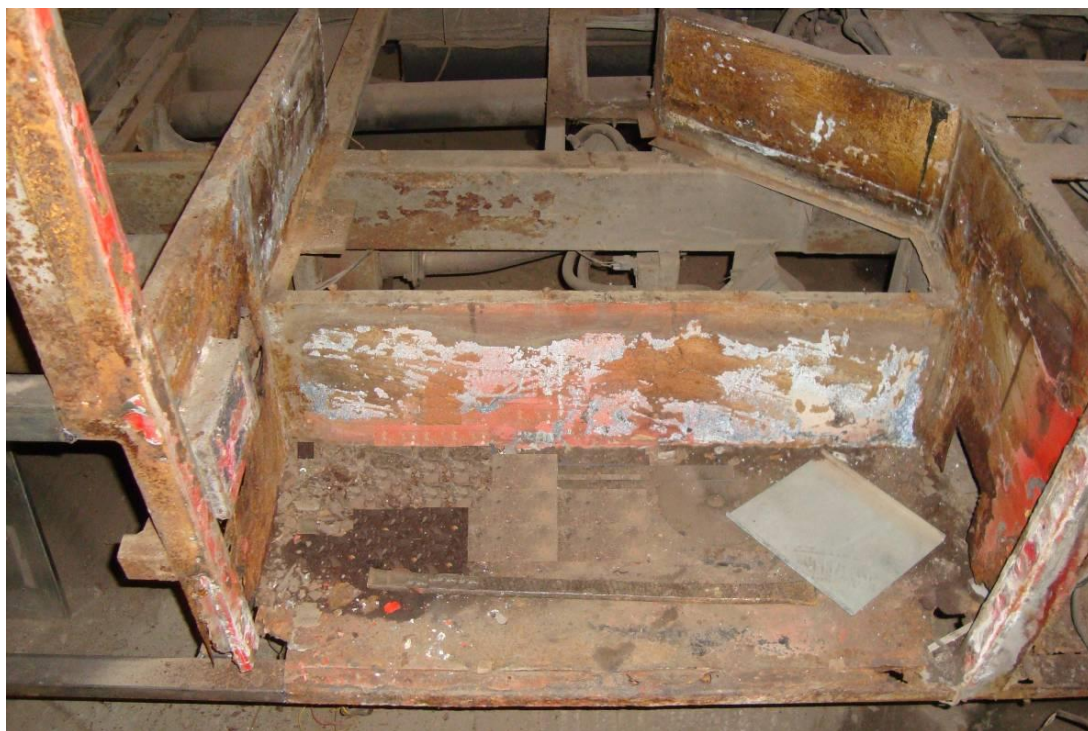
З правого боку каркасу кузова до поперечини основи приварені каркаси передньої та задньої сходинок. На рис. 13 зображено прояви корозії каркасу передньої пасажирської сходинки автобуса «Богдан А-092» після дев'яти років експлуатації. Каркас передньої

Рисунок 13 – Корозія каркасу передньої пасажирської сходинок автобуса «Богдан А-092» після дев'яти років експлуатації

сходинок очищуються від іржі, підготовлюються та покриваються антикорозійними засобами. Каркас задньої сходинок підлягає заміні.

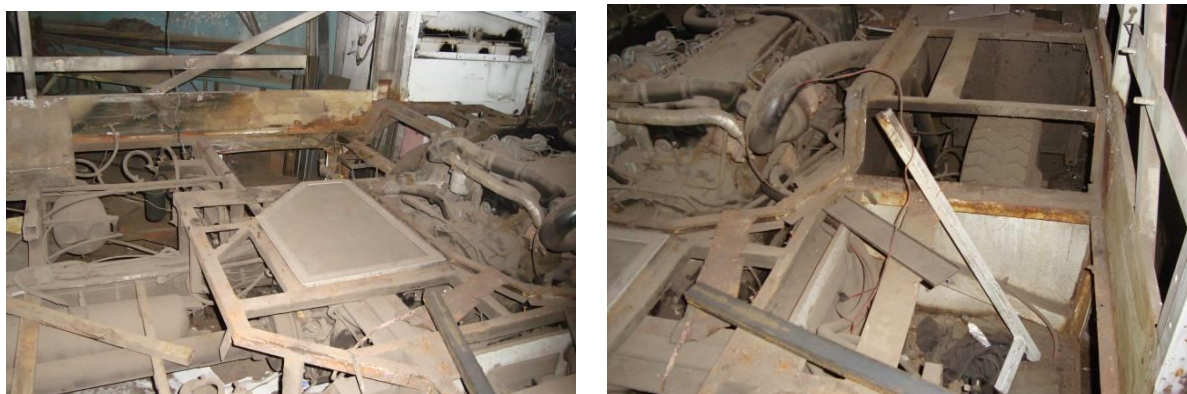
Рисунок 14 – Корозія каркасу моторного відсіку автобуса «Богдан А-092» після п'яти років експлуатації

В передній частині каркасу кузова в зоні силового агрегату приварений до каркасу боковин каркас моторного відсіку, який виконаний із профілів прямокутного перерізу 40x40x2 мм та 40x28x1,5 мм. Каркас моторного відсіку формує основу для перегородки, що відділяє силовий агрегат від салону та містить в собі пройми люків для обслуговування. Каркас моторного відсіку (рис. 14) за 5 років експлуатації вражений корозією без порушення структури, тому після очищення від корозії та підготовки покривається захисними засобами.

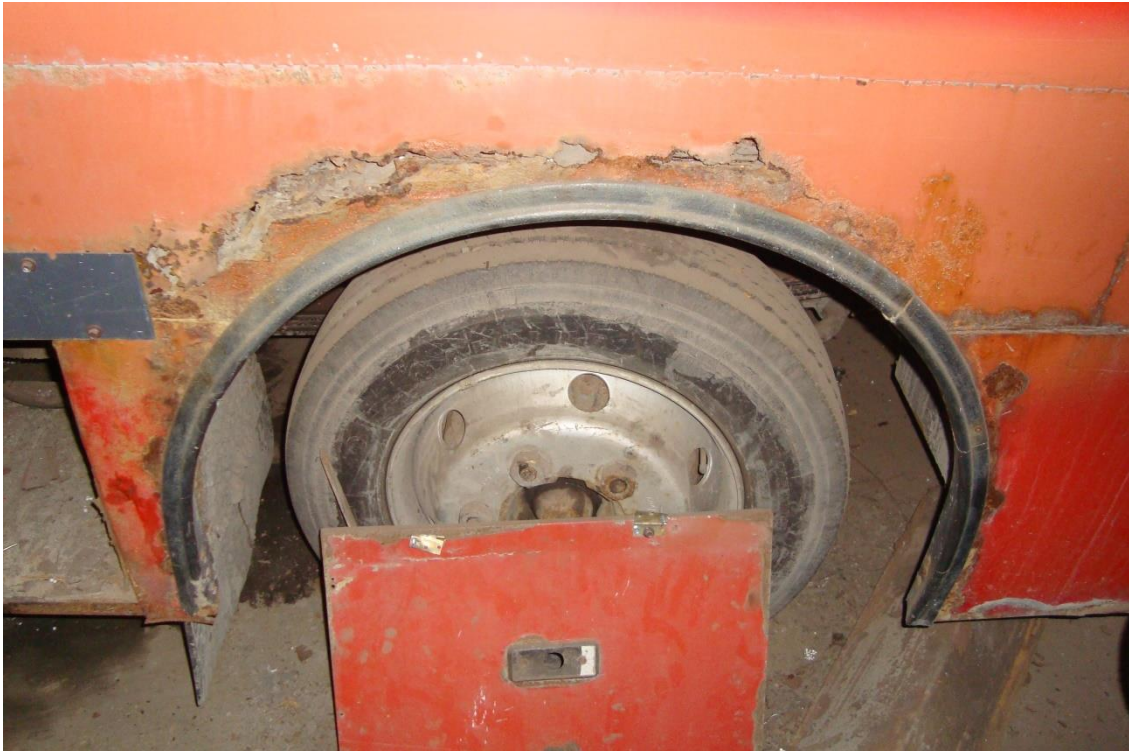
Каркас кузова має зовнішнє облицювання, що створює безпечні умови пасажирських перевезень, задає загальну архітектуру дизайн екстер'єру автобуса. Крім того зовнішнє облицювання частково сприймає зусилля навантажень несівної системи автобуса. Для підвищення антикорозійної стійкості на автобусах виробництва ПАТ «Черкаський автобус» дах та нижня частина боковин спочатку виготовляються з оцинкованої сталі, а тепер взагалі всі сталеві листи облицювання покриті цинком. Також передня та задня частина облицювання виготовляються із склопластику. Однак зовнішнє облицювання при експлуатації до дев'яти років має прояви наскрізної корозії (рис. 15).

Рисунок 15 – Корозія облицювання автобуса «Богдан А-092» після дев'яти років експлуатації

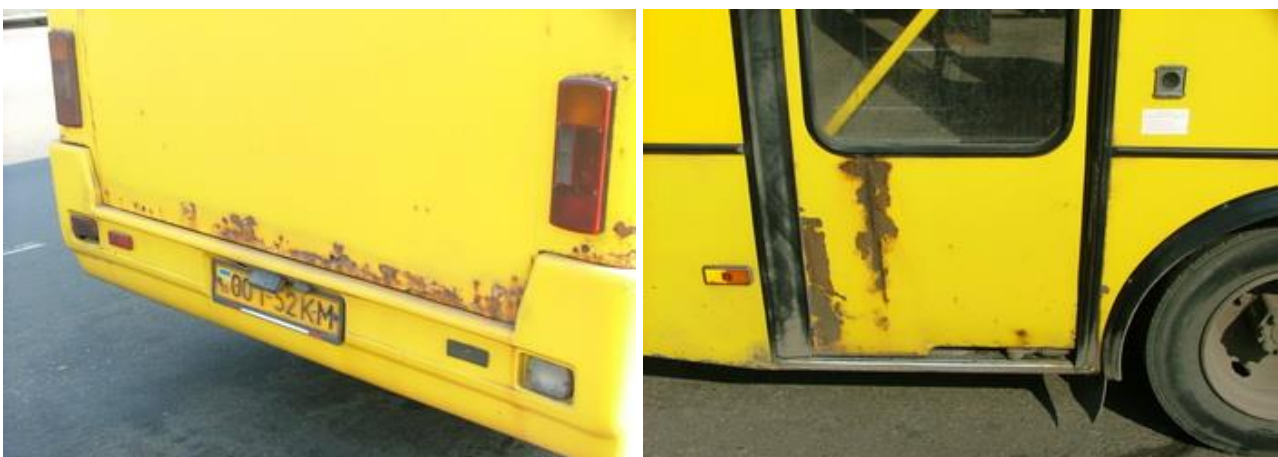
На автобусі «Еталон А-079» в першу чергу за п'ять років експлуатації підлягають корозії фартух над заднім бампером висотою близько 16 см (рис. 16а).

Рисунок 16 – Корозія облицювання автобуса «Еталон А-079» після п'яти років експлуатації: а) корозія заднього облицювання; б) корозія задніх пасажирських дверей [2]

Взимку туди набивається сніг, влітку – бруд, і в цьому місці починає активно розвиватись корозія. В результаті дану ділянку облицювання кузова приходиться вирізати, переварювати та покривати антикорозійним покриттям. Також на автобусі «Еталон А-079» з часом кородують кришки багажних відсіків та двері перед усім у тих місцях, в які при відкриванні вони впираються в ущільнювачі, від чого на них витирається спочатку фарба, а потім і оцинковка [2].

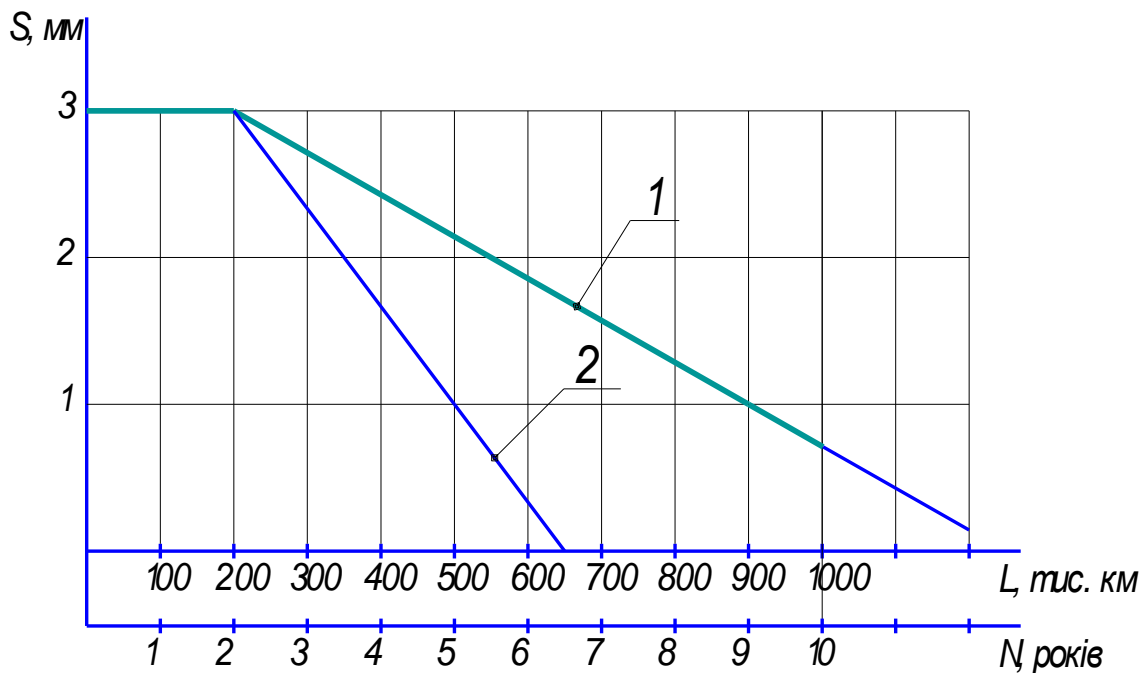
На інтенсивність корозії впливає саме місто де експлуатуються автобуси. У містах із чисельністю населення понад 1 млн. жителів (наприклад м. Київ) інтенсивність корозії протікає приблизно в два рази швидше ніж у містах з чисельністю населення до 1 млн. жителів (наприклад м. Черкаси). Враховуючи досвід експлуатуючих організацій при цілорічній експлуатації автобусів пробіг за 1 рік складає близько 100 тис. км. Таким чином провівши аналіз корозійних процесів кузовів автобусів громадського транспорту від початку експлуатації до десяти років експлуатації, на основі статистичних даних, встановлено наступні закономірності (рис. 17). Як видно з рис. 17 у перші 2 роки експлуатації корозія лонжеронів практично не виникає, оскільки ще не зношений заводський антикорозійний захист. Потім після другого року експлуатації інтенсивність корозії різко зростає та товщина металу лонжеронів зменшується за кожен рік експлуатації по лінійній залежності. З рис. 17 видно, що за 5 років експлуатації у містах із чисельністю населення понад 1 млн. жителів товщина лонжеронів каркасу основи в середньому зменшується з 3,0 до 1,0 мм, а у містах із чисельністю населення до 1 млн. жителів аналогічна картина спостерігається тільки через 9 років.

На основі залежності (рис. 17) можна спрогнозувати корозійні процеси каркасу основи автобусів громадського транспорту та передбачити приблизний пробіг автобуса до капітального ремонту.

Рисунок 17 – Середньостатистична залежність товщини лонжеронів каркасу основи автобуса від терміну експлуатації та пробігу під впливом корозії: 1 – у містах із чисельністю населення до 1 млн. жителів; 2 – у містах з чисельністю населення понад 1 млн. жителів
