ПРИЧИНИ НЕРІВНОМІРНИХ ДЕФОРМАЦІЙ БУДІВЛІ ШКОЛИ, ЯКА ЗАЗНАЛА ПОШКОДЖЕНЬ ВНАСЛІДОК ПІДТОПЛЕННЯ

CAUSES OF DIFFERENTIAL SETTLEMENT OF THE DAMAGED SCHOOL BUILDING AS A RESULT OF SOIL FLOODING

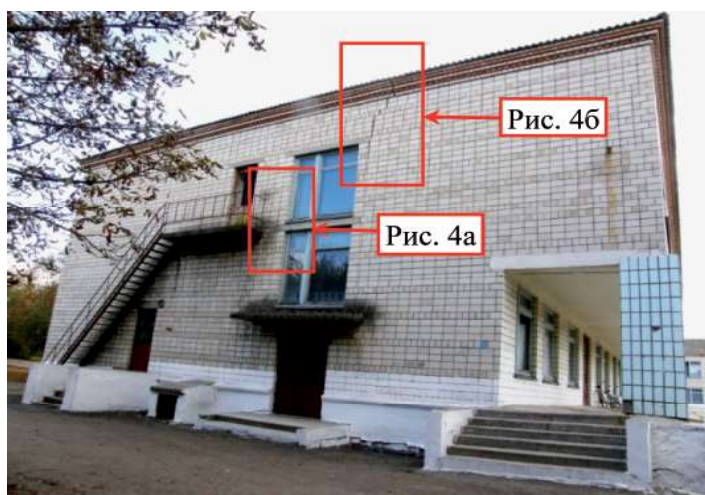
Внаслідок цих деформацій найбільших видимих пошкоджень зазнала зовнішня торцева стіна по осі «1», в якій під час огляду були виявлені по висоті тріщини шириною розкриття до 45 мм (рис. 3). В інших несучих стінах виявлені тріщини шириною розкриття до 10 мм. При цьому просідання перегородок виявлено в безпідвальних частинах будівлі школи (рис. 5).

- частина зовнішньої стіни по осі «1» в осях «П-Д» через можливість обрушення ділянок стіни в місцях обпирання перемичок знаходиться в аварійному стані;
- приміщення першого поверху західного блоку в осях «Д-П/1-4» через наявність значних деформаційних тріщин в стінах та перегородках знаходяться у непридатному до нормальної експлуатації технічному стані;
- інші частини будівлі школи знаходяться у задовільному стані.

Рисунок 3 – Загальний вигляд торцевої стіни західного блоку по осі «1» (фасад в осях «П-Д»)

- підсилення частини зовнішньої стіни по осі «І» в осях «И-К» способом улаштування металевої обойми з метою усунення можливості обрушення ділянок стіни в місцях обпирання перемичок;
- збільшення просторової жорсткості частини будівлі західного блоку в осях «І-7» способом улаштування металевих поясів та напружених тяжів для мінімізації негативного впливу можливих подальших нерівномірних деформацій основи на технічний стан несучих конструкцій;
- шпарування існуючих тріщин в стінах, цоколі та ганках;
- відновлення на першому поверсі західного та північного блоків перегородок та підлог, які зазнали значних пошкоджень під час підтоплення та затоплення школи способом їх заміни;
- влаштування організованого водовідведення з покриття школи з встановленням водовідвідних жолобів та труб, а також влаштування огороження по контуру даху;

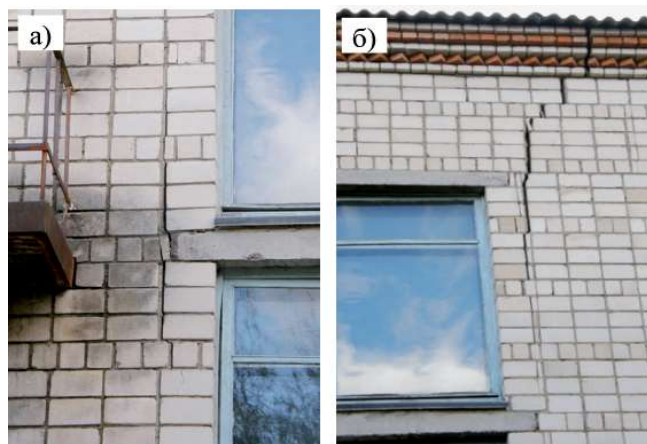
Рисунок 4 – Тріщини в зовнішній стіні західного блоку по осі «1» (фрагменти фасаду в осях «П-Д», які виділені на рис. 3)

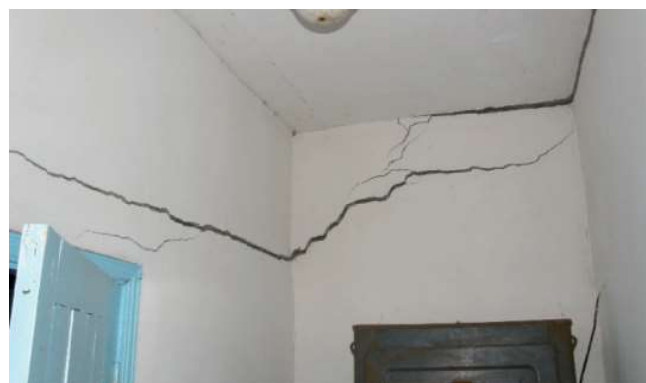
Рисунок 5 – Характерний вигляд тріщин в перегородках безпідвальних приміщень західного блоку через просідання ґрунтів основи

додаткових деформацій. Через це під час затоплення деформації ґрунту зворотної засипки призвели до просідання перегоронок першого поверху в осях «Л-П/1-7» і «Д-Е/3-4» (див. рис. 6, 7).

- масові горизонтальні тріщини шириною розкриття до 50 мм в перегородках безпідвальної частини будівлі спричинені самоущільненням насипного ґрунту внаслідок замочування.

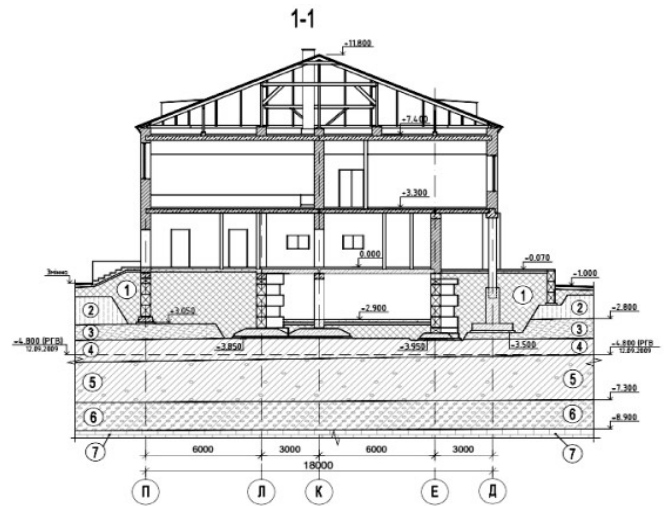
Рисунок 7 – Розріз 1-1 західного блоку школи (див. разом з рис. 6)

- з поверхні ділянки до глибини 0,5-1,2 м залягають різноманітні насипні ґрунти (ІґЕ-1 на рис. 7);
 - далі до глибини 6,0-6,5 м приймають участь відклади еолово-делювіального, алювіального, озерно-алювіального генезису, котрі представлені заплавними відкладеннями – туго-м'якопластичними суглинками з домішками галечники (ІґЕ-2-5 на рис. 7). Заплавні відкладення ІґЕ 2-5 є слабкими сильностисливи ми замуленими суглинками, що характеризуються нерівномірною щільністю, нерівномірним розподіленням гумусу, розущільненістю, анізотропністю, мінливістю фізико-механічних показників по товщі;

- заплавні відкладення на глибині 6,0-6,5 м підстилаються галечниковим ґрунтом з суглинним заповнювачем, які на глибині 7,7-8,0 м переходять у скельний ґрунт – вапняк тріщинуватий, маломіцний (ІґЕ-6 та ІґЕ-7 на рис. 7);

- наявність в верхній частині товщі просідаючих ґрунтів І типу (ІГЕ-2 на рис. 7). Як видно з рис. 7, просідаючі ґрунти залягають вище підшви фундаментів;
- територія піддається підтопленню та затопленню.

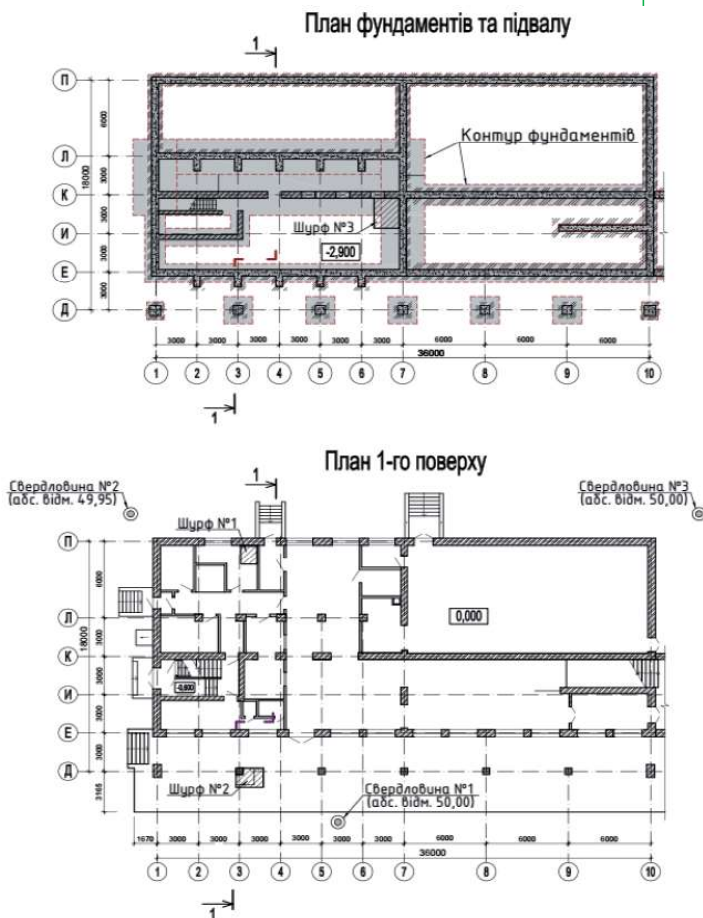
Рисунок 6 – Плани західного блоку школи

Західний блок характеризується складними архітектурними рішеннями з нерегулярним розташуванням вертикальних несучих конструкцій (див. рис. 6, 7). Поздовжні стіни підвалу вздовж осей «Л» і «Е» не співпадають з основними несучими стінами західного блоку вздовж осей «П», «К», «Д». Поперечні огорожувальні стіни є самонесучими. Можливо через складність архітектурних рішень та нерегулярність вертикальних конструкцій при проектуванні були прийняті нераціональні рішення із завищення площі фундаментів вздовж осей «К» і «Л». Зокрема можна припустити, що під час проектування було прийняте необгрунтоване завищення площі фундаментів вздовж осі «К» через помилкове завищення розрахункових навантажень. А

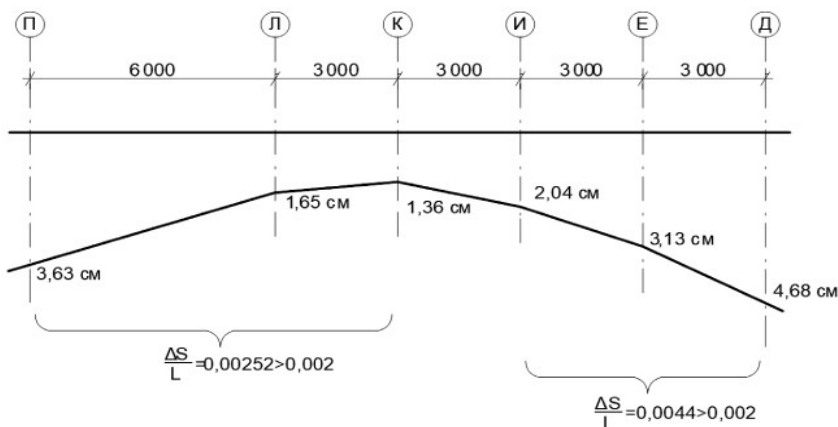
не перевищує допустимого за нормами для безкаркасних будівель значення $S_{ис} = 8 \text{ см}$ (п. 5 табл. В.1 [15]), але відносна нерівномірність осідань між середніми і крайніми фундаментами західного блоку в підвальной частині перевищує допустиме значення, як видно з рис. 8, де показана еюра максимальних деформацій ґрунтів під фундаментами несучих стін.

Рис. 8 пояснює причини виникнення тріщин у поперечній стіні по осі «І». Суттєво більші осідання крайніх фундаментів у порівнянні з середніми призвели до вигину будівлі у поперечному напрямку з виникненням тріщин в верхній зоні.

За результатами розрахунків ширина розкриття тріщин в верхній зоні стіни по осі «І» показує, що деформації основи близькі до своїх максимальних значень. Отже, якщо виникне додаткове підняття рівня підземних вод, які на момент обстеження знаходились на глибині 0,8...1,7 м від подошви фундаментів, і реалізуються додаткові нерівномірні деформації основи, це не призведе до виникнення аварійної ситуації. Для

Рисунок 8 – Максимальні значення і нерівномірність осідань під фундаментами основних несучих стін західного блоку

запобігання виникнення нових тріщин у стінах при капітальному ремонті слід передбачити збільшення просторової жорсткості будівлі.
