ІНЖЕНЕРНИЙ ДОСВІД ОБСТЕЖЕННЯ ІСНУЮЧИХ СТАЛЕБЕТОННИХ АВТОДОРОЖНИХ МОСТІВ

Вінницький національний технічний університет

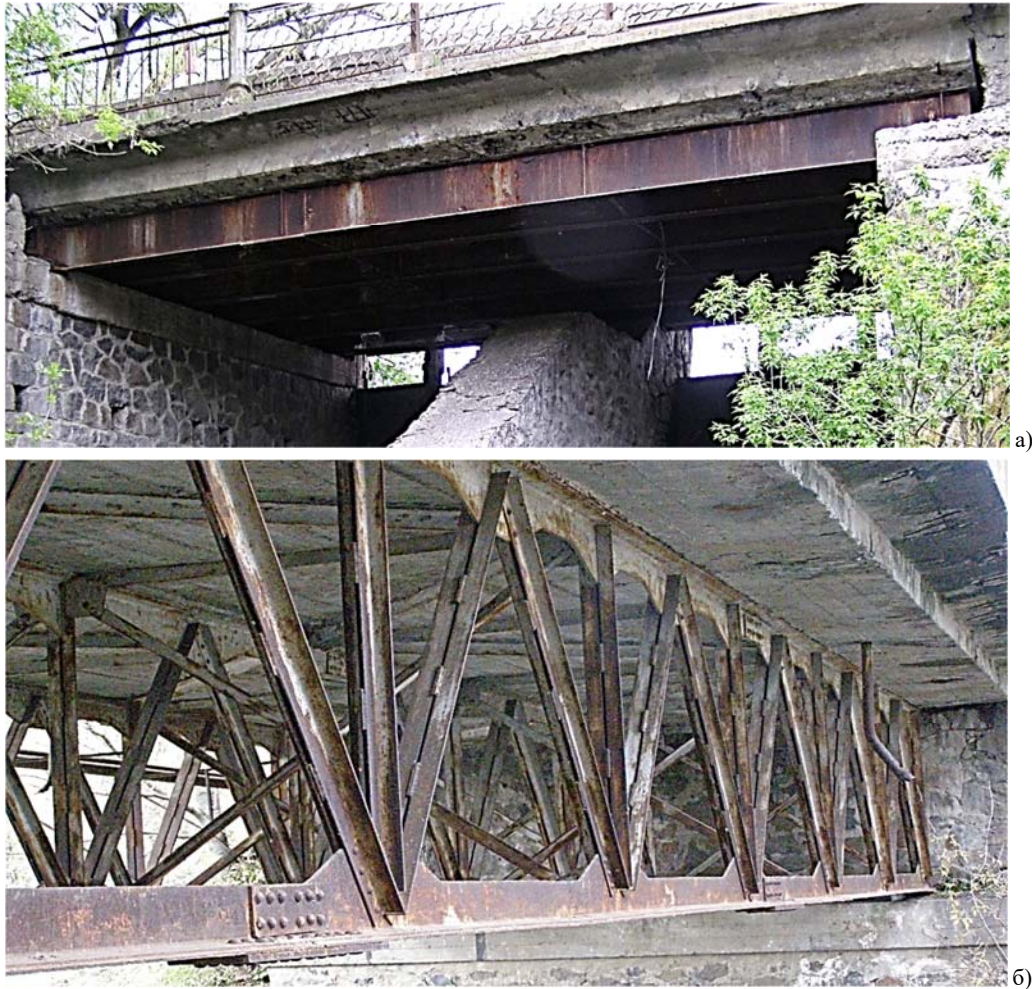
Для прикладу на рис. 1 показано пролітні сталобетонні будови мостів на автодорогах регіонального значення Вінницької області. Сталевими конструкціями сталезалізобетонних прогонових будов мостів часто є прокатні і зварні балки двотаврового перерізу (рис. 1,а), багаторівневі балочні клітини з балок, плоскі та просторові ферми (рис. 1,б).

Рис. 1. Приклади існуючих автодорожніх сталобетонних мостів Вінницької області, їх загальний вигляд і типовий стан:
а – мостова споруда у м. Липовець, б – міст у смт. Дашів.

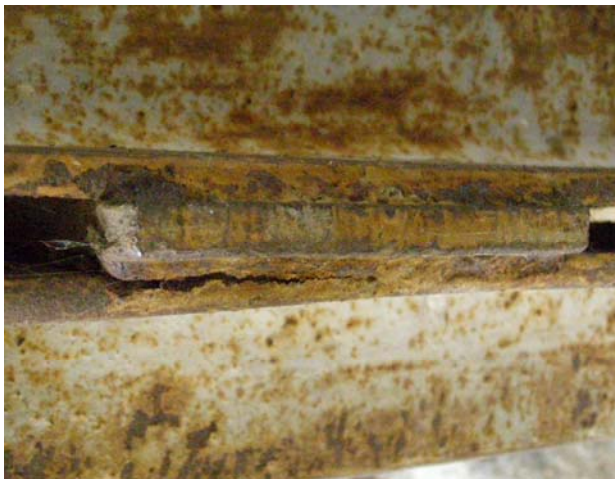
а)

До конструктивних дефектів, викликаних недоліками проектування та монтажу, належать монтажні викривлення елементів, неплощинність, непаралельність металевих конструкцій, відсутність зв'язків, недостатність проїзного габариту та ширини тротуарів. До типових дефектів і пошкоджень пролітної будови, набутих протягом тривалої експлуатації, відносять дефекти металоконструкцій (поверхнева, виразкова та шарувата корозія, аж до наскрізного руйнування металу, дефекти зварних швів, понаднормативні викривлення металу, ознаки втрати стійкості, рис. 2, а – в), а також, дефекти залізобетонної монолітної плити (сколи бетону захисного шару з оголенням та корозією арматури, карбонізація бетону, тріщини, розгерметизація деформаційних швів, руйнування гідроізоляції, рис. 2, г).

Рис. 2. Типові дефекти конструктивних елементів сталобетонних мостів: а – тріщини в металі та зварних швах, б – викривлення, поверхнева та шарувата корозія опорних конструкцій, в – наскрізне руйнування металу, г – руйнування захисного шару з корозією робочого армування.

- підсилити аварійні та непридатні до експлуатації дефектні ділянки металоконструкцій нарощуванням перерізу;

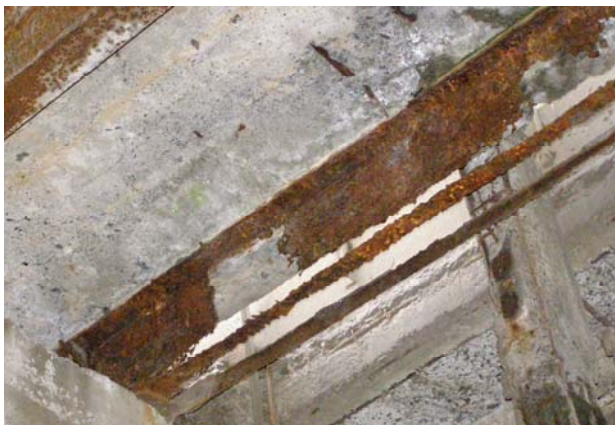
в)

Якщо ж нависаючи над металевим остовом споруди консолі занадто малі, а також, у випадку втрати плитою властивостей непроникності (особливо це стосується ділянок деформаційних швів), металоконструкції, з часом, зазнали критичних пошкоджень і, для відновлення нормальної експлуатації, потребують негайного підсилення та ремонту. До конструкцій, що зазнають втрат під час тривалої експлуатації належать, також, опорні частини сталевих ферм і балок. Там, внаслідок підвищеної вологості, накопичення конденсаційної вологи та протікань деформаційних швів, виникають негативні передумови для руйнування металу.
