МОДЕЛЮВАННЯ НАПРУЖЕНО-ДЕФОРМОВАНОГО СТАНУ ПРОСТОРОВОЇ ГАЛЕРЕЇ ХІМІЧНОГО ВИРОБНИЦТВА, ЩО ЗАЗНАЛА КОРОЗІЙНИХ ПОШКОДЖЕНЬ, ДЛЯ РАЦІОНАЛЬНОГО ПІДСИЛЕННЯ

SIMULATION OF THE STRESS STRAIN STATE OF THE SPATIAL GALLERY OF THE CHEMICAL PRODUCTION WHICH HAS THE CORROSION DAMAGE FOR RATIONAL REINFORCEMENT

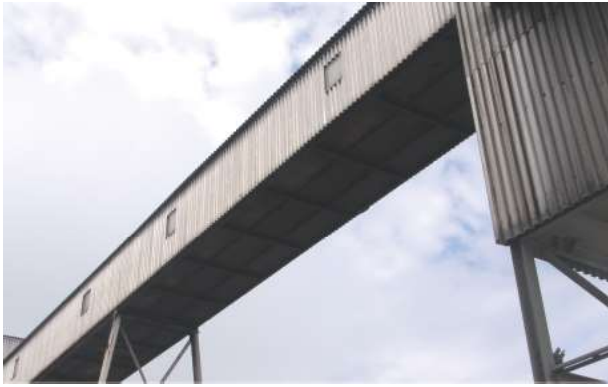
Рисунок 1 – Загальний вигляд галереї ззовні, зі східного боку

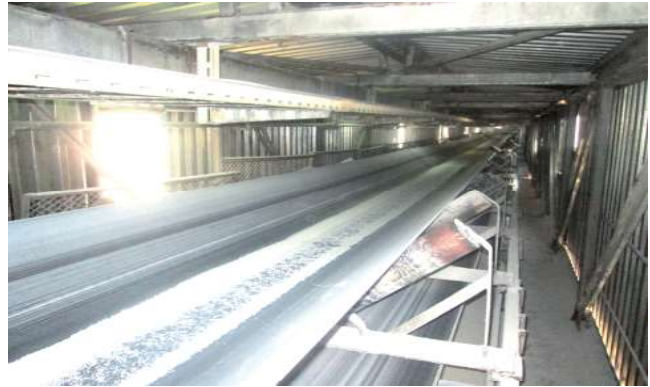
Рисунок 2 – Загальний вигляд галереї зсередини

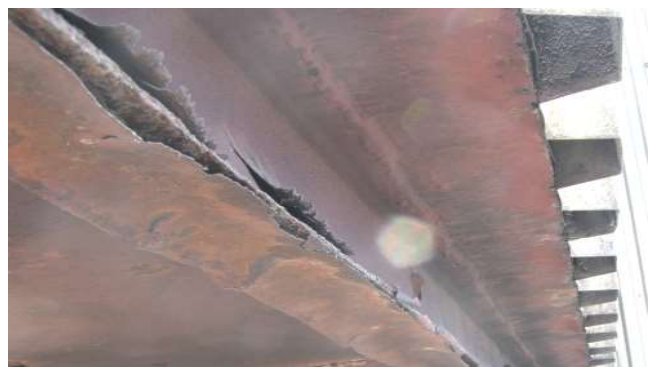
В результаті інструментального обстеження виявлений шаруватий та виразковий корозійний знос нижньої полицки повздовжніх головних балок ферми днища із втратами перерізу в межах 30 ÷ 56 % (рис. 3).

Рисунок 3 – Стан фрагменту головної повздожньої балки днища. Виразкова корозія зовнішнього краю нижньої полицки двотавра

- терміново підсилити нижні полицки непридатних до експлуатації повздовжніх головних балок (поясів) ферми днища шляхом наварювання смуг металу фланговими швами;

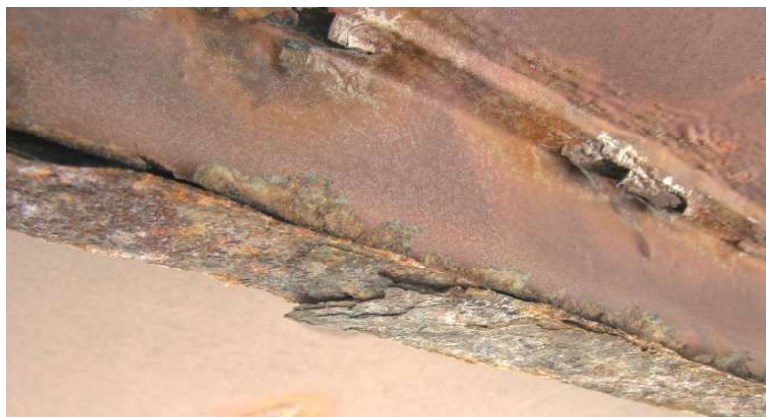
нижньої полицки двотаврової балки настилу (місцями до 70 ÷ 90 %, рис. 4), значний ступінь корозійного зносу її стінок із втратами до 50 %; корозію елементів настилу із втратами перерізу до 26 %.

Рисунок 4 – Типовий технічний стан балок настилу. Шарувата, місцями наскрізна корозія нижньої полицки, поверхнева корозія стінки та верхньої полицки

- терміново підсилити аварійні балки настилу ферми днища. Підсилення рекомендується виконувати шляхом встановлення додаткових балок настилу більшого перерізу (наявні – ІРЕ 80, встановлені – ІРЕ 100), після чого замінити самі балки настилу профілями більшого перерізу, наприклад, ІРЕ 100. Збільшення перерізу забезпечить вищу корозійну стійкість та жорсткість конструкції днища;

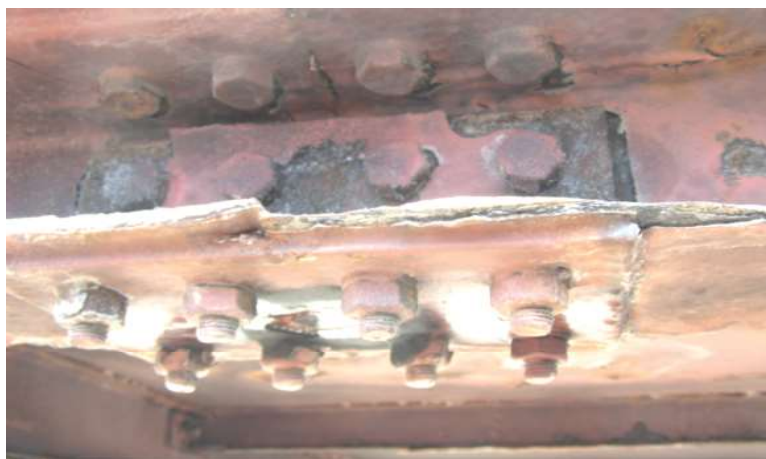
Через агресивний вплив зважених у повітрі краплинок морської води, атмосферних опадів та часток мінеральних добрив (які у стані розчину доволі агресивні щодо металу) всі стики поясів зазнали критичних втрат перерізу у вигляді шаруватої корозії елементів (рис. 5).

Зафіксовано корозійний знос конструкцій нарощування полицок монтажного стику повздожніх головних балок ферми днища із втратами перерізу в межах $13 \div 50 \%$; втрати перерізу інших елементів монтажного стику – $10 \div 15 \%$. Крім зазначених суттєвих корозійних пошкоджень при обстеженні виявлені менш значущі дефекти, які, однак, також впливають на загальний технічний стан споруди, а саме: на окремих розкосах бічних ферм – місцеві вигини полиць кутика стрілою до 10 мм; масово на розкосах, розпірках, фасонках та поясах бічних ферм – ділянки, вражені поверхневою корозією; масове пошкодження захисного покриття металоконструкцій.

Рисунок 5 – Стан дефектного монтажного стику нижньої балки (поясу) просторової ферми. Шарувата корозія поширення нижньої полиці та нижніх і бічних накладок. Корозійне ураження метизів

- замінити всі метизи монтажних болтових з'єднань повздовжніх головних балок ферми днища, уражені корозією, на високоміцні болти класу 10.9 з захисним цинковим покриттям та захистом від саморозкручування;
