В. О. Попов¹
Д. М. Байда²
О. С. Баранецька¹
К. П. Криклива³

СТІЙКІСТЬ ГЕРМЕТИЧНОЇ ОБОЛОНКИ МЕТАЛЕВОГО ЦИЛІНДРИЧНОГО РЕЗЕРВУАРУ ПРИ ВПЛИВІ ВАКУУМУ

STABILITY OF THE SHELL OF A METAL CYLINDRICAL TANK UNDER THE INFLUENCE OF VACUUM

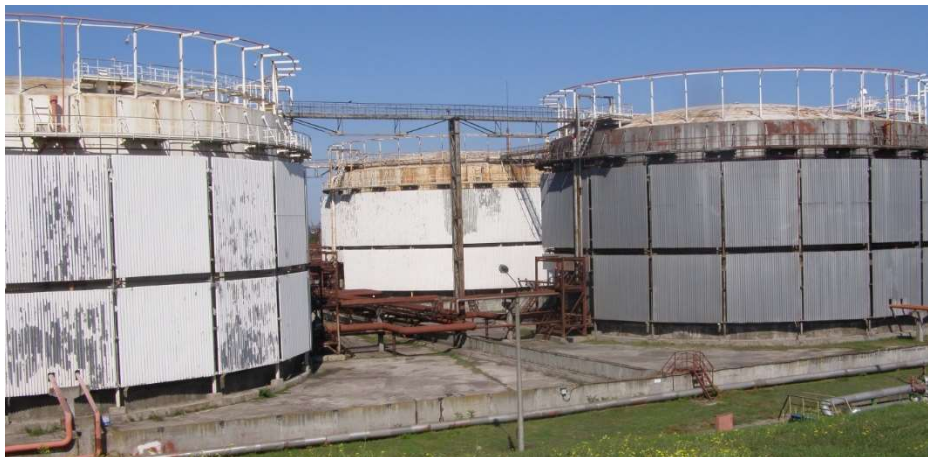
Рисунок 1 – Загальний вигляд складського комплексу з чотирьох великорозмірних ємностей з південного боку а, також, жалюзійних екранів та системи сервісних перехідних містків.

Майданчик будівництва згаданої споруди характеризується надзвичайно високою потенційною сейсмічною активністю, яка, з урахуванням ґрунтових умов може досягати 8 балів [3 – 5]. Ємність є частиною складського комплексу для зберігання метанолу, який, загалом, складається з чотирьох резервуарів діаметром 39,9 м та висотою стінки 17,89 м, розташованих відстані близько 30 м один від одного і функціонально зв'язаних конструкціями перехідних містків (рис. 1).

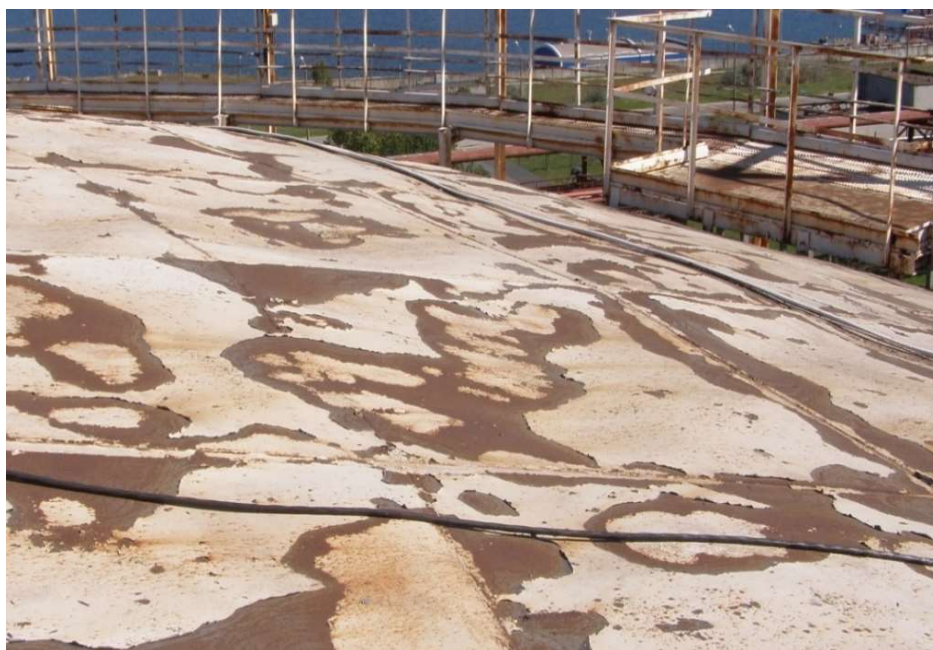
На сферичному даху ємності виявлені понаднормативне відхилення верхнього кільця від горизонталі, корозія зварних швів та листової зашивки, понаднормативні увігнутості та інші ознаки втрати стійкості (рис. 2).

Рисунок 2 – Зовнішній вигляд та технічний стан покриття резервуару. Масова корозія листової зашивки. Ознаки втрати стійкості сегментів даху з південно-східного боку у вигляді понаднормативних увігнутостей.

Порівнюючи виявлені на даху резервуару викривлення (рис. 2) з результатами високо деталізованого скінчено-елементного моделювання напружено-деформованого стану, можна зробити висновок, що деформації даху виникли абсолютно прогнозовано через не врахування проектувальниками цілком ймовірної комбінації впливів, варіант 3 – постійні навантаження від власної ваги споруди + вакуум всередині ємності + сніг.

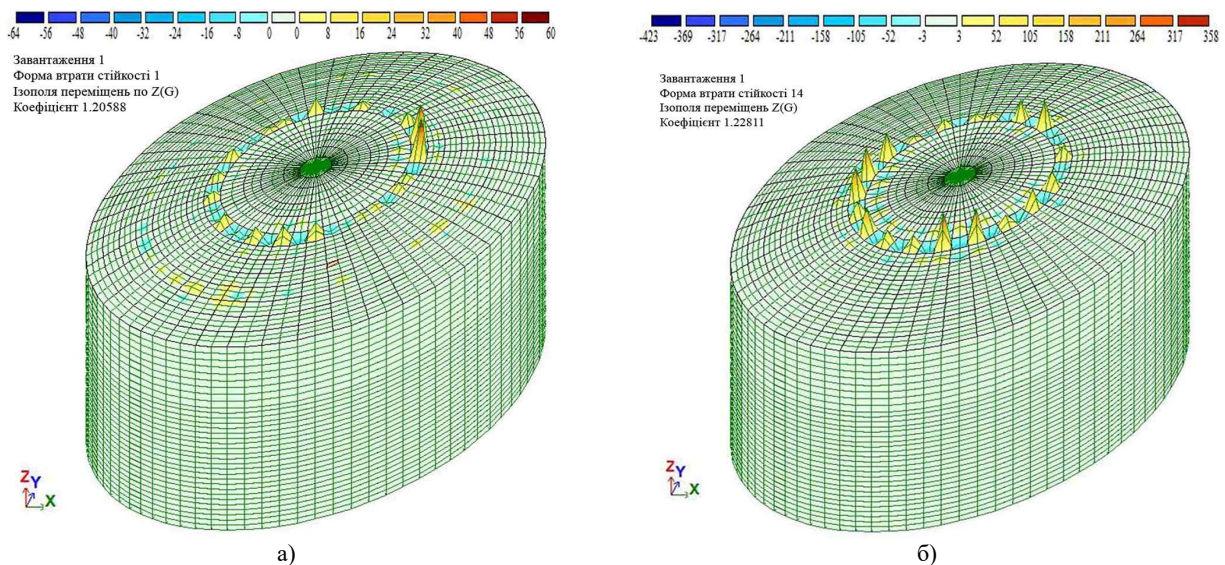
На рис. 4 показані можливі форми втрати стійкості споруди.

Рисунок 4 – Результати розрахунку ймовірних форм втрати стійкості елементів даху ідеалізованої моделі резервуару (варіант завантаження 4: постійні навантаження + вакуум всередині ємності): а – 1 форма, б – 14 форма.

За 1 ... 38 формами втрата стійкості пов'язана виключно з тонкостінними елементами даху. Найбільш небезпечними є перші чотирнадцять форм з близькими коефіцієнтами запасу стійкості, рівними $n_1 \dots n_{14} = 1,2 \dots 1,22$, що набагато менше нормативного коефіцієнта запасу $n_u = 2,4$ [1, 8]:

$$(n_1 \dots n_{14} = 1,2 \dots 1,22) < (n_u = 2,4).$$

При варіанті завантаження 3 (постійні навантаження від власної ваги споруди + вакуум всередині ємності + сніг) коефіцієнт запасу стійкості елементів даху, взагалі, набагато менше 1. Навіть, якщо взяти до уваги експлуатаційні значення снігових впливів, прибрати введені у розрахунок коефіцієнти надійності, коефіцієнт запасу стійкості менше 1. Тобто, тонкостінні елементи даху можуть втрачати стійкість і, як наслідок, споруда резервуару, загалом, може втратити герметичність, що неприпустимо. Отже, одночасно витримувати снігове навантаження та проектне значення вакууму дах резервуару не може.

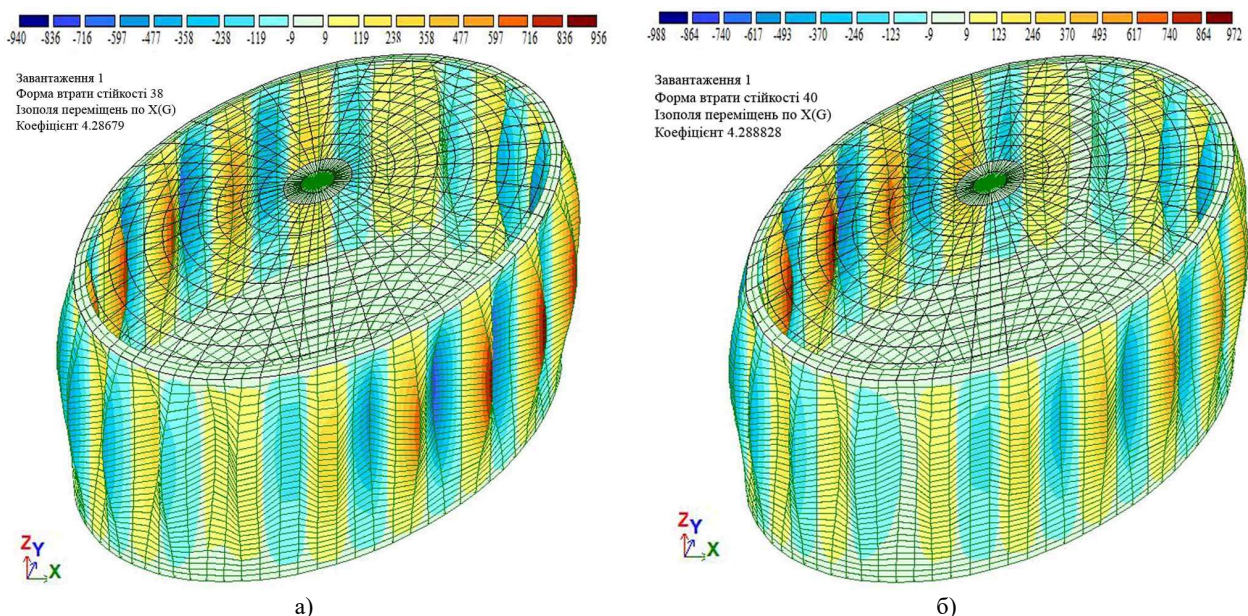
Форми втрати стійкості ідеалізованої скінчено-елементної моделі починаючи з 38-ої, пов'язані з елементами бічних стінок. Для прикладу, на рис. 5 показано 38-му (першої, для бічної стінки) та 40-ву форму.

Рисунок 5 – Результати розрахунку ймовірних форм втрати стійкості стінки ідеалізованої моделі резервуару (варіант завантаження 3: постійні навантаження + вакуум всередині ємності + сніг): а – 38 форма (перша, для бічної стінки), б – 40 форма. Зашивка даху умовно не показана.

З рис. 5 добре видно, що викривлення елементів стінки, які являють собою послідовну хвилясту поверхню з випуклих та увігнутих ділянок, за формою та характером нагадує викривлення, набуті стінкою реальної конструкції резервуару (див. табл. 1).

Коефіцієнти запасу стійкості стінки рівні $n_{38} \dots n_{40} = 4,28 \dots 4,29$, що більше нормативного коефіцієнта запасу $n_u = 2,4$ [1, 8]:

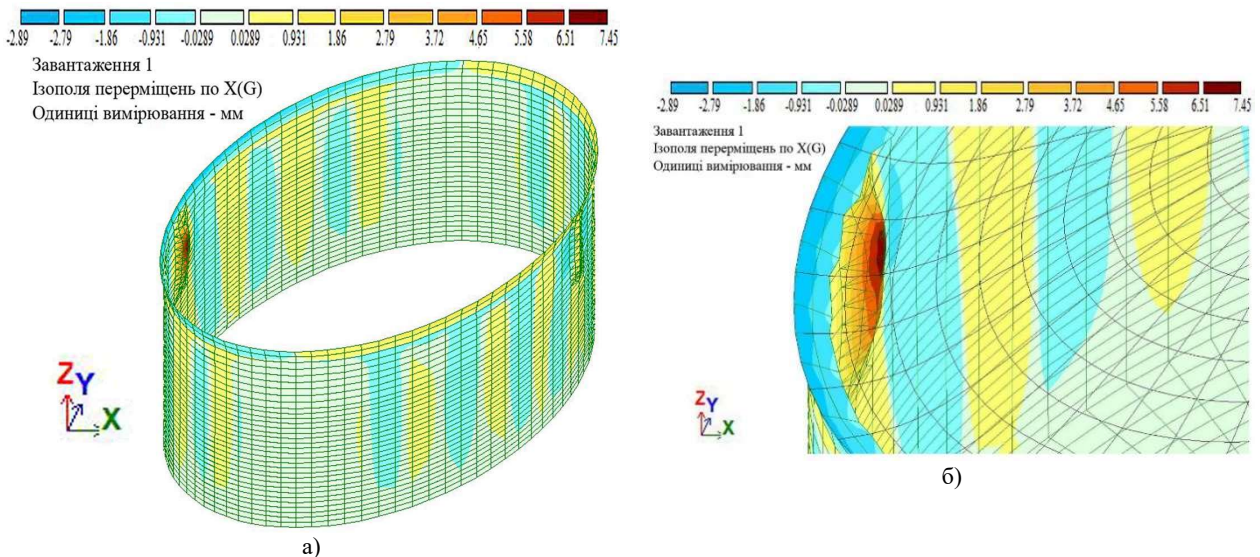
Крім того, було проаналізовано деформування споруди під навантаженням. В місцях локальних викривлень стінок виявлено підвищені горизонтальні деформації, які ініціюють втрату стійкості фрагментів (рис. 7).

Рисунок 7 – Результати розрахунку деформацій конструкції бічної стінки від вакууму по 0х, мм: а – загальний вигляд, б – локальний фрагмент в зоні спотворення геометрії.

Шляхом перебору величини тиску негативного доведено, що умова стійкості для всіх

конструктивних елементів резервуару забезпечується при рівні вакууму $p_{vu} = -0,237 \text{ кПа}$.
