НЕСУЧА ЗДАТНІСТЬ ЗАЛІЗОБЕТОННИХ МОСТОВИХ
БАЛОК ЗА ПОХИЛИМИ ПЕРЕРІЗАМИ¹Державний університет «Житомирська політехніка»²Вінницький національний технічний університет

У статті розглянуто вирішення науково-практичної задачі із уточнення несучої здатності залізобетонних балок за похилими перерізами на прикладі реконструкції мосту через р. Південний Буг по вул. В. Чорновола у м. Вінниці. Ці балки прольотом 7,5 м опираються на надарочні конструкції основних прольотів моста довжиною по 45 м. Розрахунки за чинними нормами показали, що несуча здатність балок недостатня і необхідно виконати їх підсилення. На основі додаткових досліджень методом натурного випробування було уточнено фактичний рівень напружень в перерізах мостових балок і дійсний характер тріщиноутворення на приопорних та прольотних ділянках. На підставі уточнених даних були зроблені повторні розрахунки із перевірки несучої здатності похилих перерізів. Ці розрахунки дозволили виявити додаткові резерви несучої здатності похилих перерізів балок і відмовитись від необхідності проведення додаткових робіт із підсилення. Виявлені резерви несучої здатності частково обумовлені обережним підходом під час визначення та врахування вихідни

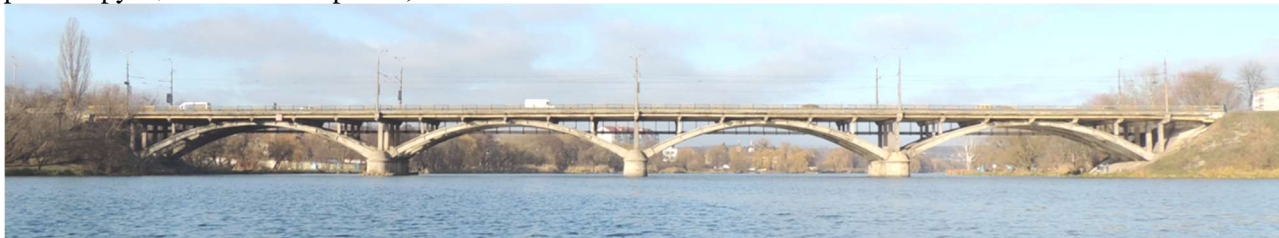
Рисунок 1 – Загальний вид мосту по вул. В. Чорновола

Це наукове-практичне дослідження є узагальненням багаторічного інженерного досвіду науковців та фахівців Вінницького національного технічного університету, Державного університету «Житомирська політехніка» та ТОВ «Гервін» з вирішення питань оцінки технічного стану та відновлення експлуатованих залізобетонних конструкцій мостів. Методологія дослідження у цій статті розглянута на прикладі реалізації проекту реконструкції моста через р. Південний Буг по вул. В. Чорновола у м. Вінниці. Дана споруда являє собою автодорожній залізобетонний міст загальною довжиною 195,2 м. За схемою роботи та конструкцією прогонових будов міст складається з 4-х основних аркових прольотів довжиною по 45,0 м та двох крайніх балочних прольотів довжиною по 7,48 м. В поперечному напрямку міст має проїзну частину шириною 13,6 м та тротуари з кожної сторони шириною по 1,75 м. Загальна ширина моста складає 17,1 м. За технологією зведення арки прогонових будов моста є збірно-монолітними, всі надарочні конструкції збірні. Загальний вид мосту та його конструкція до реконструкції показані на рис. 1, 2.

Міст розташований на магістральній вулиці та має загальноміське значення у транспортному сполученні міста. Він був збудований у 1962 році і до останнього часу капітально не ремонтувався. В процесі обстеження були виявлені суттєві дефекти та корозійні пошкодження конструкцій споруди [1]. На рис. 3 показано загальний стан конструкцій мосту до реконструкції. За результатами обстеження у 2016 році міст був визнаний аварійним.

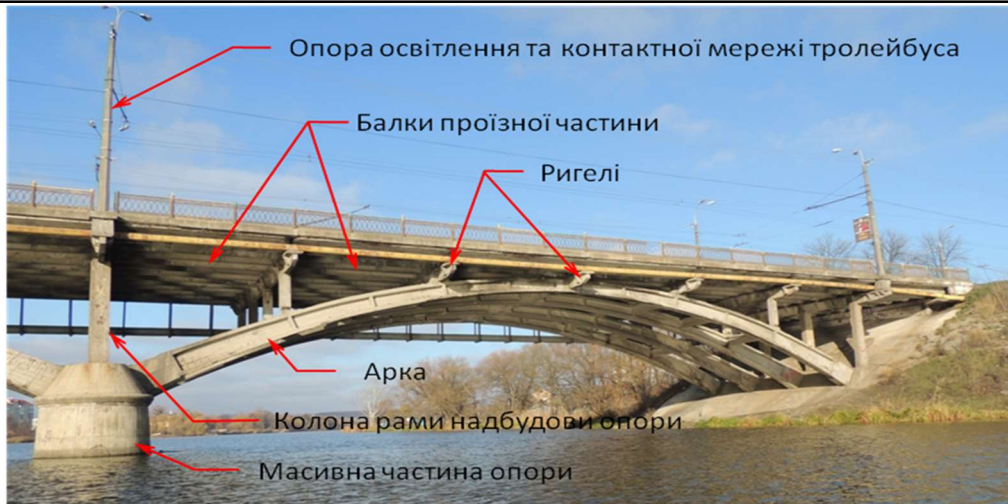
Рисунок 2 – Загальний вид конструкцій арочної прогонової будови мосту по вул. В. Чорновола

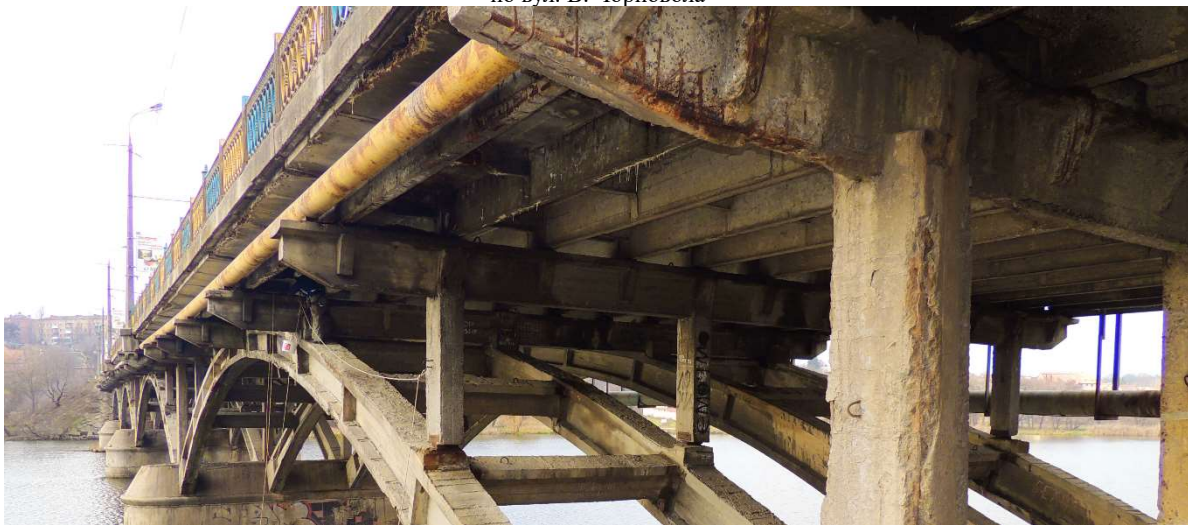
Рисунок 3 – Загальний стан конструкцій арочної прогонової будови мосту по вул. В. Чорновола до реконструкції

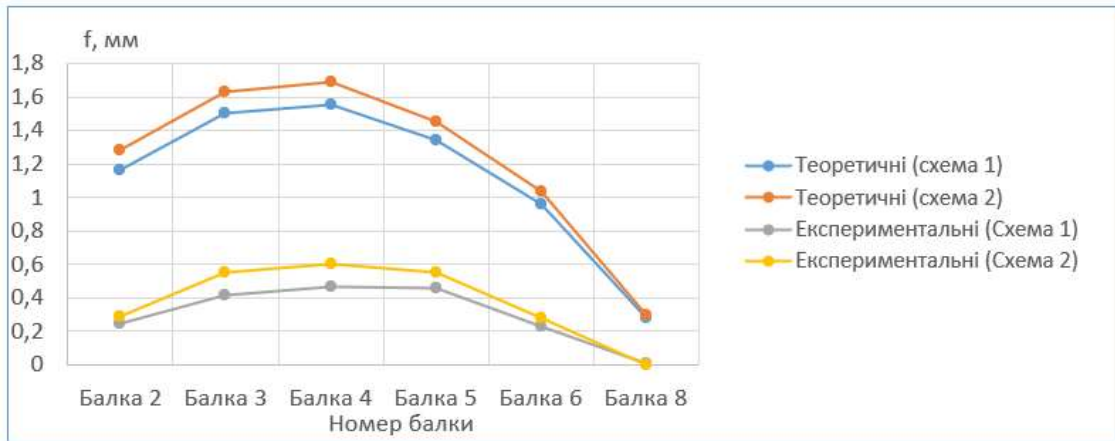
Рисунок 9 – Співставлення теоретичних та експериментальних даних випробувань

На рис. 9 наведені результати теоретичних та експериментальних значень прогинів балки №3 для різних схем навантаження. Схема 1 прикладання навантаження наведена на рисунку 7. В схемі 2 вантажні автомобілі розташовували з прикладанням навантаження від задньої осі машини в середині прольоту балок. Як видно із наведених даних визначені теоретичні значення прогинів більше ніж в 2 рази перевищують експериментальні. При цьому характер розподілу прогинів по ширині балочної прогонової будови практично не відрізняється. З огляду на ці дані можна стверджувати, що побудована розрахункова комп'ютерна модель дозволяє лише якісно визначати розподіл зусиль між конструкціями споруди моста. Проте кількісний розподіл деформацій суттєво відрізняється від дослідних параметрів.
