Л.К. Поліщук, О.О. Коваль

**ЗМІНА МЕХАНІЧНИХ ВЛАСТИВОСТЕЙ ТА КОРОЗІЙНОГО
РОЗТРИСКУВАННЯ ПІД НАПРУЖЕННЯМ МАТЕРІАЛУ
МЕТАЛОКОНСТРУКЦІЇ СТРИЛИ БУРТОУКЛАДНИКА**

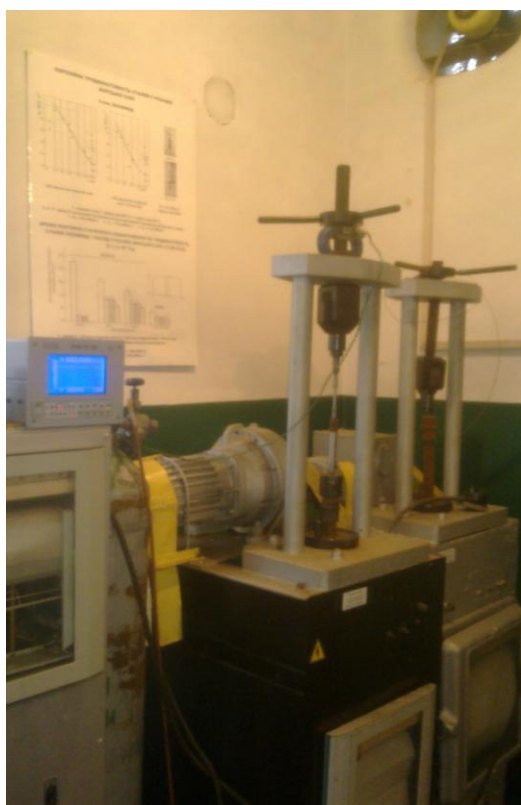
Рисунок 6 - Загальний вигляд (а) та кінематична схема (б) установки УВП-6:
 1 – динамометр; 2 – тяга верхня; 3 – зразок; 4 – тяга нижня; 5 – мотор-редуктор; 6 – ланцюгова передача; 7 – муфта; 8 – черв’ячна передача; 9 – черв’ячно-гвинтова передача

Досліджували складові елементи металоконструкції стріли, у яких напруження досягають свого екстремуму: ВР - вертикально розміщена в перерізі поличка кутника поперечного стрижня верхнього пояса стріли з найменшим діючим напруженням, ГР – горизонтально розміщена поличка кутника цього ж стрижня; ВН – вертикально розміщена в перерізі поличка кутника стрижня 1 верхнього пояса стріли з найбільшим діючим напруженням, ГН – горизонтально розміщена поличка цього ж стрижня. Характеристики міцності та пластичності визначали на циліндричних зразках типу 1 і 2 (рис. 5) шляхом розтягу зі швидкістю деформації 10^{-5} мм·с⁻¹ та 10^{-6} мм·с⁻¹ на установці УВП–6 (рис. 6).

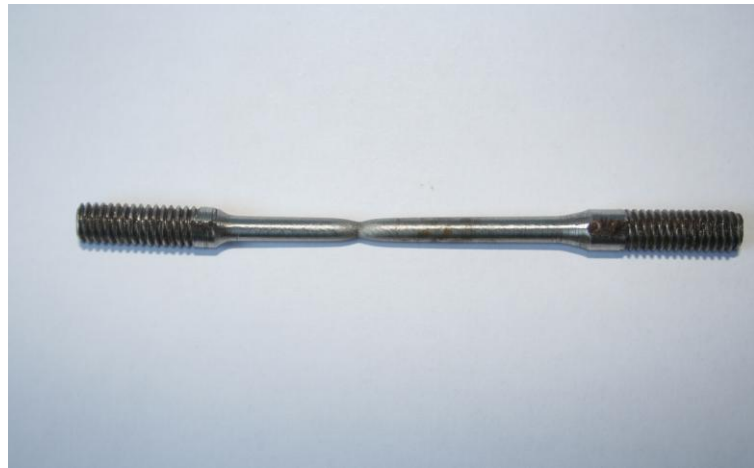
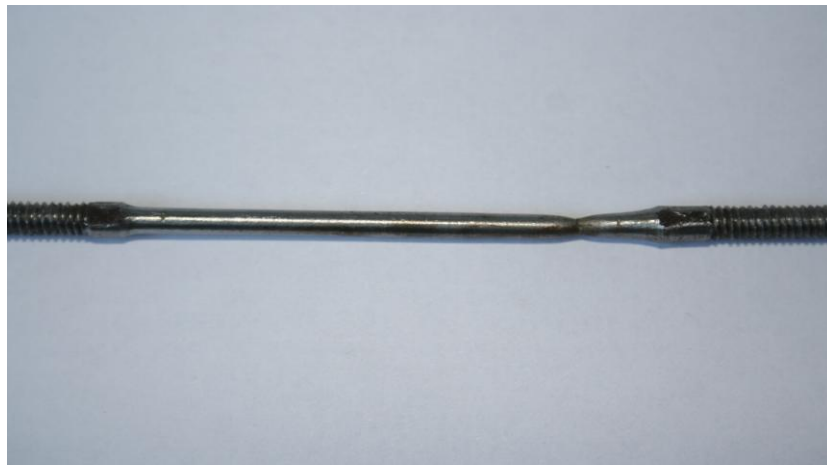
Рисунок 8 - Зразки після випробувань у середовищі синтетичного дощу:
a – зразок елемента конструкції ВР; *б* - зразок елемента конструкції ГН, *в* – зразок елемента конструкції ГН (збільшено)

Випробування у розчині синтетичного дощу показали, що навіть за швидкості деформації (10^{-5} мм/с) на поверхні зразка утворюються виразки (рис. 8, а,б) та точкові дефекти, що можна пояснити електрохімічною неоднорідністю деформованої поверхні, яка спричиняє виникнення локальних пошкоджень за електрохімічним механізмом. В результаті довготривалої дії корозійного середовища та напружень розміри пошкоджень зростають. Це є негативним чинником, оскільки такі пошкодження можна розглядати як ефективні концентратори механічних напружень, від яких можливе зародження тріщиноподібних дефектів.

На поверхні зразка елемента конструкції ГН, випробуваного в розчині синтетичного дощу, спостерігається утворення сітки поверхневих тріщин різного розміру та орієнтації, що також є підтвердженням окрихчення матеріалу (рис. 8, в).
