ОЦІНКА ЗМІНИ ФІЗИКО-МЕХАНІЧНИХ ВЛАСТИВОСТЕЙ ЕЛЕМЕНТІВ КАРКАСУ КУЗОВА АВТОБУСА В ПРОЦЕСІ ЕКСПЛУАТАЦІЇ

В статті наведено результати випробувань на розрив елементів каркасу кузова автобуса «Богдан А-092» 2006 р. випуску та пробігом 950 тис. км. Визначено кількісні показники та підтверджено погіршення фізико-механічних властивостей матеріалу елементів каркасу кузова в процесі експлуатації.

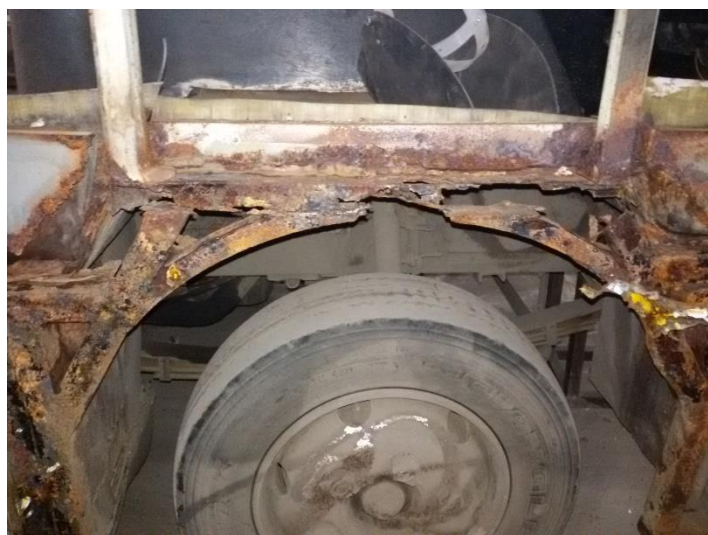
Рисунок 1 – Приклад прояву структурної корозії елементів кузова автобуса «Богдан А-092» 2006 р. випуску

На сьогодні значна частина автобусів України експлуатується понад 10 років (близько 56 % від загальної кількості) [1]. При цьому очевидним є погіршення фізико-механічних властивостей елементів каркасу кузова. Тому в результаті тривалої експлуатації автобуса спостерігаються прояви структурної корозії (рис. 1), з'являються втомні тріщини (рис. 2).

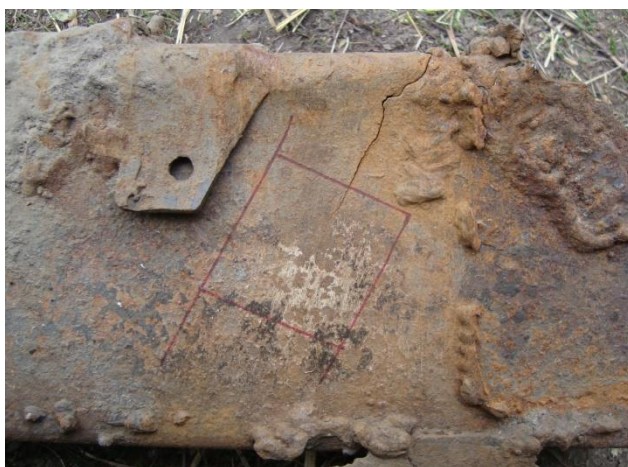
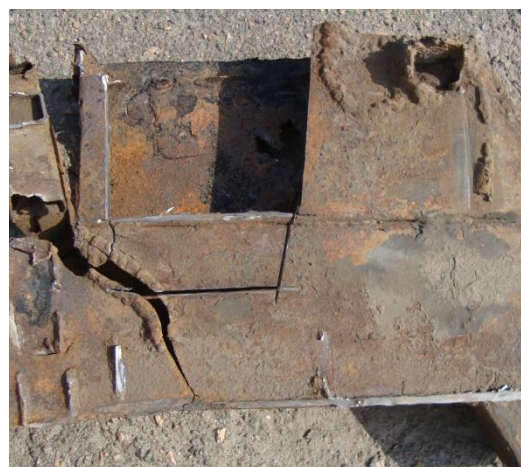
Рисунок 2 – Втомні тріщини лонжеронів каркасу основи профілю 140×60×3 мм автобуса «Богдан А-092» 2006 р. випуску

У більшості випадків (для економії коштів) фахівці автотранспортних підприємств самостійно проводять капітальний ремонт кузова (скоріше «косметичний» ремонт). При цьому проводиться так звана дефектація кузова. В результаті визначають пошкоджені елементи каркасу під дією корозії та утворених втомних тріщин. Ці елементи вирізаються, а на їх місце вварюються нові. В гіршому випадку просто заварюють тріщину, що неминуче призводить до повторного дефекту (рис. 2 б).

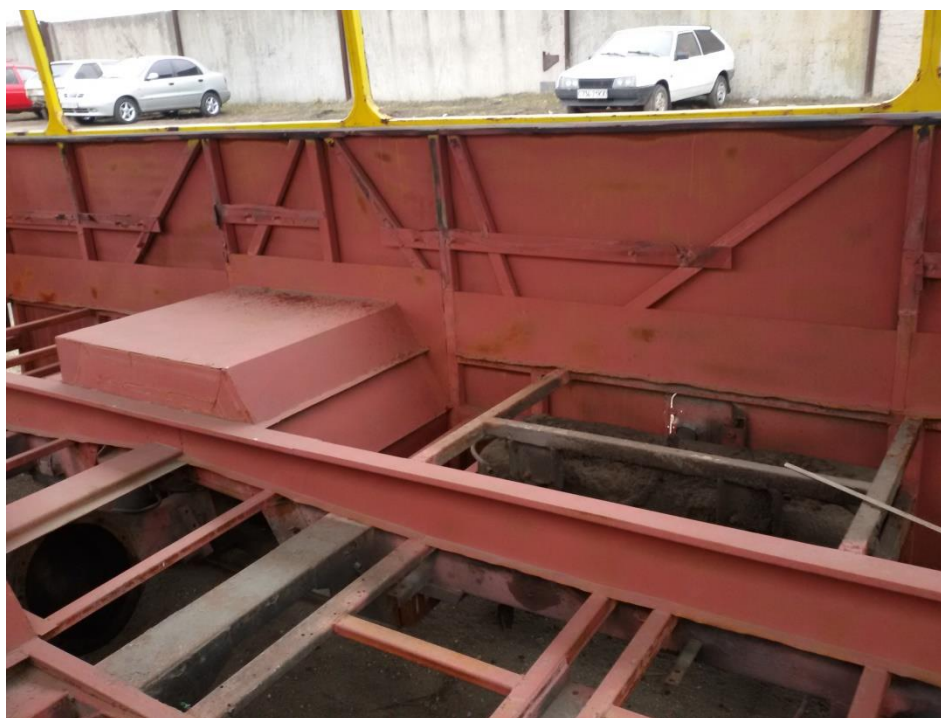
Рисунок 3 – Вигляд каркасу кузова автобуса «Богдан А-092» після ремонту

Після такого капітального ремонту каркас кузова автобуса має досить пристойний зовнішній вигляд (рис. 3).

Однак такий ремонт не передбачає заміну тих елементів кузова, які мають суттєве накопичення втомної міцності при задовільному зовнішньому вигляді. Тому метою експериментальних досліджень є визначення фізико-механічних властивостей елементів каркасу кузова автобуса з пробігом.
