АНАЛІЗ СКЛАДНИХ ПЕРЕХРЕЩЕНЬ ВУЛИЦЬ БІЛЯ КУМБАР ТА ПРОПОЗИЦІЇ ЩОДО ПІДВИЩЕННЯ ЇХ ЕФЕКТИВНОСТІ

Вінницький національний технічний університет;

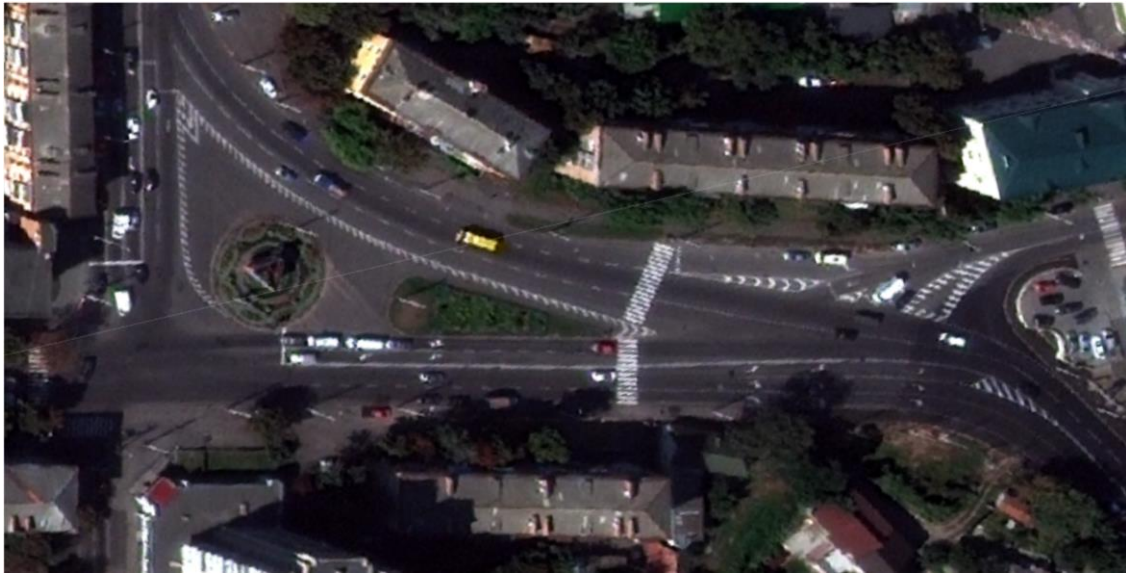
Рисунок 1. Аерофотозйомка від 01.10.2018р. м. Вінниця

Перехрестя має змішану систему регулювання. На перехрещенні вулиць Івана Богуна та Чорново-

ла регулює рух лише дорожня розмітка, так само, як і на злитті потоків з вулиці Магістратській, Чорновола та Івана Богуна. Перехрестя вулиць Театральної та Магістратської є регульованим за допомогою світлофорного регулювання. Також є напрямні острівці та острівці безпеки на пішохідних переходах (рис 1).

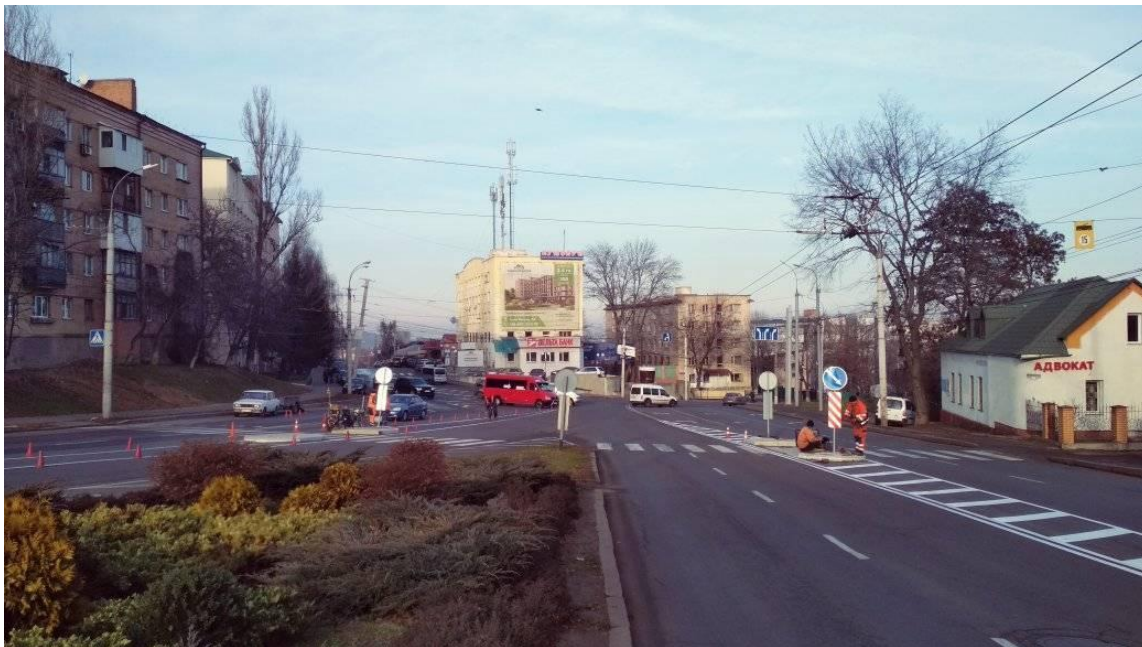
Рисунок 2. Влаштування острівців безпеки на перехресті Івана Богуна та Чорновола [2]

Задля усунення можливих аварійних ситуацій вже були прийняті деякі необхідні міри. А саме: нещодавно закінчили облаштування пішохідного переходу на перехресті вулиць Івана Богуна та Чорновола острівцями безпеки [3]. Хоча нагадати, що це один із найдовших зебр у місті, який перетинає сім смуг руху при загальній ширині дороги близько 35 метрів. (рис. 2)

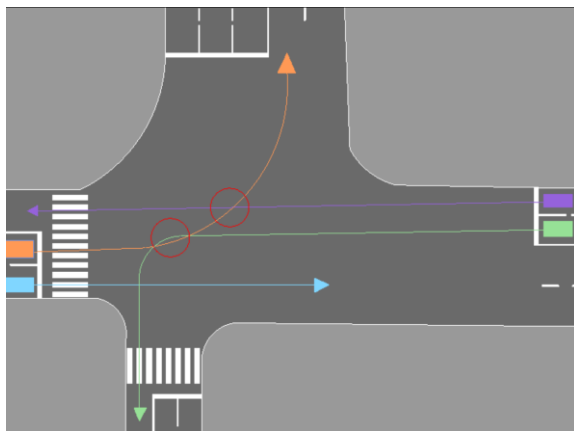
Рисунок 3. Критичні точки потоків, що з'являються внаслідок неправильної траєкторії руху при лівопооротному з'їзді.

Щодо пересічення лівоповоротних смуг по вулиці Чорновола – Театральна можуть розглядатися наступні рекомендації: оновлення показників інтенсивності руху автотранспорту та пропускної здатності, перегляд режиму світлофорів та наведення оновленої розмітки. Головною причиною заторів на цьому перехресті є неправильна траєкторія автомобілістів, що здійснюють поворот ліворуч (рис. 3).
