## АНАЛІЗ ОТРИМАНИХ ЧАСТОТНИХ ХАРАКТЕРИСТИК СИЛОВОГО ТРАНСФОРМАТОРА ТА ВИЗНАЧЕННЯ ЙОГО ТЕХНІЧНОГО СТАНУ З ЇХ ДОПОМОГОЮ

1 Вінницький національний технічний університет

## Analysis of amplitude-frequency characteristics of power transformers and interpretation of technical conditions with their help.

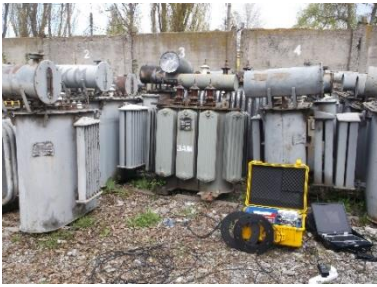
Рис. 1 – Досліджувані СТ

а) СТ 10 кВ, що вийшли з ладу, на зберіганні до ремонту та прилад для аналізу їх технічного стану FRAnalyzer.

З метою збільшення статистичної інформації про параметри АЧХ, проведено ряд експериментальних досліджень, **на підприємствах, що експлуатують СТ класом напруги 6-35 кВ Вінницької, Хмельницької та Херсонської областей рис. 1.**

Тому в подальшому було виконано ряд додаткових заходів щодо визначення технічного стану СТ, під час яких виявлено таке пошкодження рис.1. Так, проведені дослідження, та додаткові заходи діагностування, дозволили на прикладі СТ, що знаходиться в експлуатації ФЕС, підтвердити його фактичний технічний стан

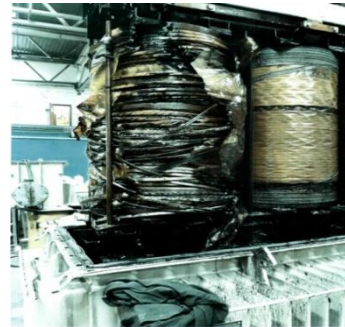
б) СТ 35 кВ до та після ремонту

в) обмотки пошкодженого СТ 35 кВ

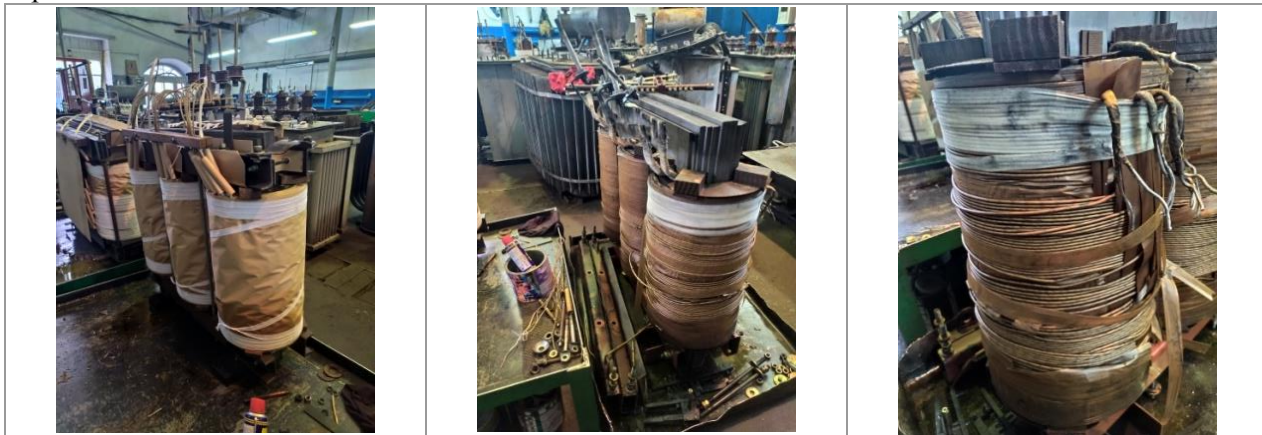
а) Пошкоджені силові трансформатори 10кВ під час ремонту

Також досліджувались пошкоджені СТ, що зберігаються на ремонтних площадках АТ «Вінницяобленерго». Більшість СТ напругою 10 кВ, що знаходились в експлуатації понад 25 років. Дослідження СТ, які зберігаються на ремонтних майданчиках АТ Вінницяобленерго показали, що їх часті пошкодження – це пошкодження обмоток та магнітопроводу, які були виявлені шляхом аналізу частотних характеристик трансформатора, та підтверджені в подальшому, під час відкриття баку експлуатуючим персоналом.

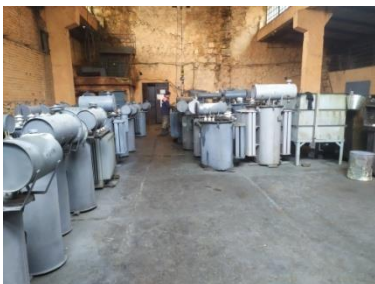
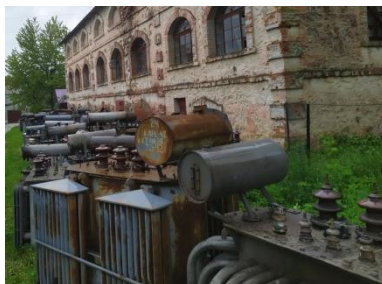
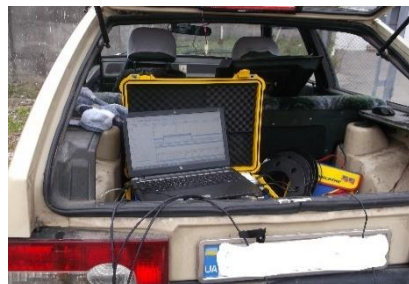
б) Відремонтвані та пошкоджені силові трансформатори 10кВ та діагностичне обладнання під час діагностування.  
Рис. 2 – Пошкоджені та відремонтвані силові трансформатори 10 кВ дільниці з ремонту СТ АТ «Вінницяобленерго»

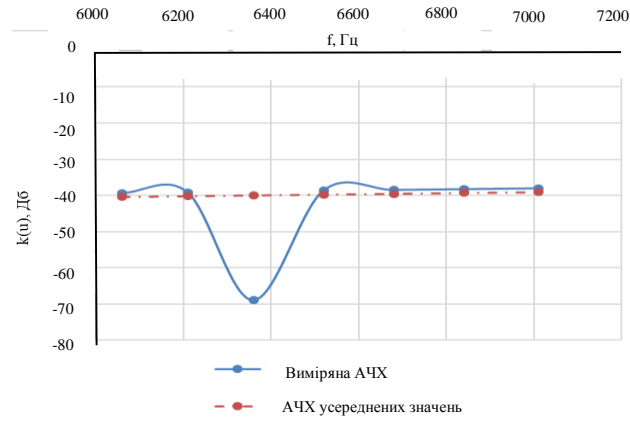
Рис. 3 – Порівняння отриманого графіку (дослідження фази В)

Під час обробки отриманих графіків, в діапазоні частот тестового сигналу 6060÷7010 Гц, виявлено відхилення поточних значень коефіцієнта  $k$  від значень частоти  $f$  (на якій виміряний  $k$ ) зразкового графіку (табл. 1 та рис. 4). За значення параметрів зразкового графіку пропонуємо брати усереднені значення коефіцієнту  $k$  за результатами досліджень справних (однотипних з досліджуваним) силових трансформаторів, які були отримані, або результатів досліджень коли трансформатор був визнаний справним (за результатами випробовувань на підприємстві – виробникові СТ, або під час введення досліджуваного СТ в експлуатацію). Під час дослідження стану СТ, враховувались лише ті результати вимірювань, при яких відхилення поточних значень не перевищує похибки FRAnalyzer (2%), відповідно до рекомендацій [16], [20].
