**НАТУРНІ ТЕПЛОВІЗІЙНІ ДОСЛІДЖЕННЯ ТЕПЛОВТРАТ ВЕЛИКОПАНЕЛЬНИХ ЖИТЛОВИХ БУДИНКІВ МАСОВИХ СЕРІЙ М. АЛЧЕВСЬКА**

В. М. Долголаптев, В. М. Андрухов, С. І. Симонов, О. В. Соколенко, А. О. Колесник

*Наведені результати дослідження теплотехнічних якостей житлових будинків перших масових серій м. Алчевськ. Визначено структуру тепловтрат типового будинку. Намічені шляхи енергозбереження при експлуатації житлових будинків в умовах підвищення нормативних вимог до енергоефективності будівель.*

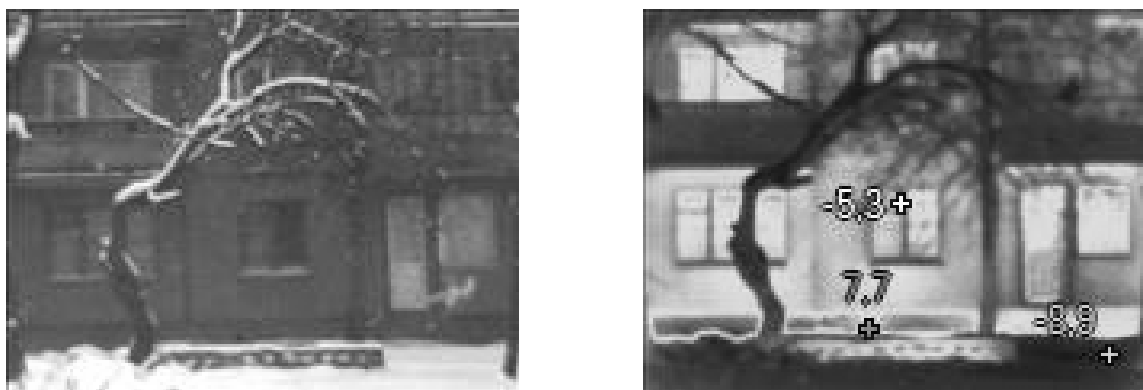
У ході виконання поставленої задачі, було встановлено достатньо високі показники щодо якості виконання ізоляції стиків стінових панелей, поряд з цим тепловтрати через віконні прорізи та підлогу першого поверху, а також через цоколь (максимальна величина) значно погіршують загальні показники щодо теплобалансу (рис. 1).

Рис. 1. Тепловтрати через цоколь та віконні прорізи житлового п'ятиповерхового будинку.

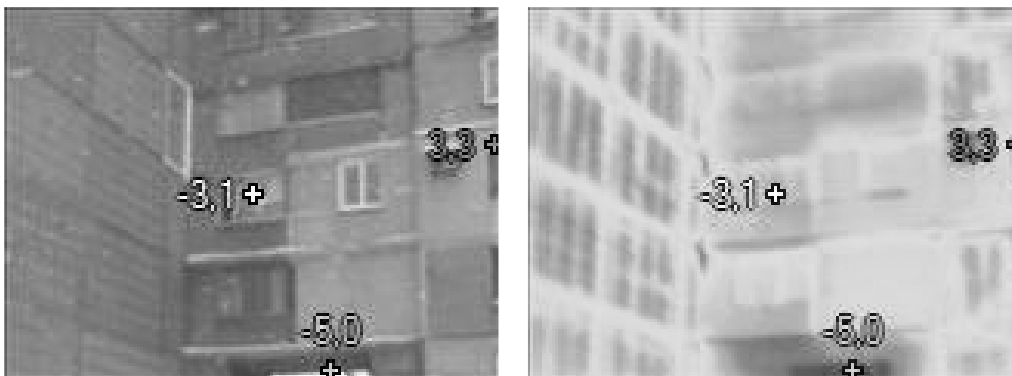
Значні тепловтрати були зафіксовані через елементи огорожуючих конструкцій дев'ятиповерхових житлових будинків 121 серії. Причому системи утеплення фасадів будинку, виконані «кустарним» способом, не завжди забезпечують належну теплоізоляцію. Так, на (рис. 3) наведено приклад неякісно виконаної теплоізоляції, що не привело до істотної економії теплової енергії. На прикладі термограм будинків, поданих нижче, продемонстровано тепловтрати через стики стінових панелей і віконні прорізи (рис. 3, 4, 5).

Рис. 3. Неякісна теплоізоляція фасадної системи будинку, тепловтрати через стики стінових панелей та блокування будинків.

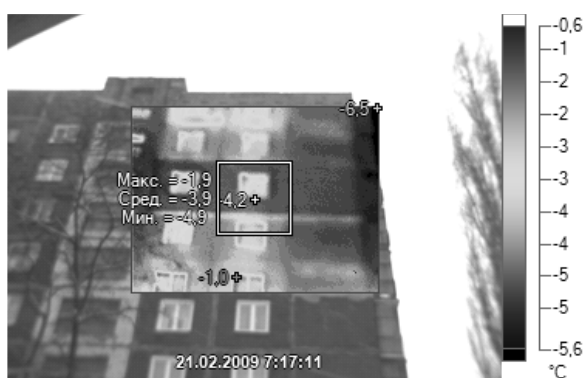
Рис. 6. Максимальна, середня й мінімальна температури виділеного фрагмента будинку

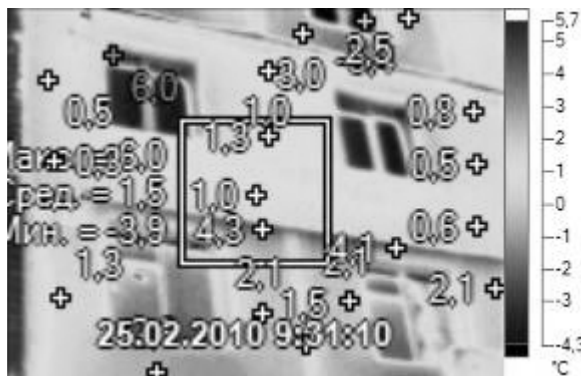
Рис. 8. Розподіл температурного поля на поверхні зовнішніх стінових панелей
