УДК 629.33.004.67

НДС РАМИ МОБІЛЬНОЇ МАШИНИ З МАНІПУЛЯТОРОМ З ВРАХУВАННЯМ ЗАЛИШКОВИХ НАПРУЖЕНЬ І ДЕФОРМАЦІЙ ПІСЛЯ ВИГОТОВЛЕННЯ АБО ВІДНОВЛЕННЯ

В.І. Савуляк, Д.В. Бакалець Вінниця ВНТУ

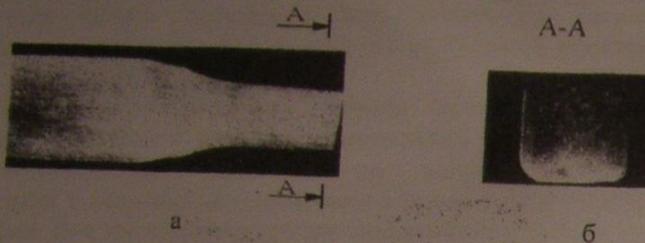
Рис. 2. Макроструктура: а - поздовжнього, б - поперечного перерізів вальцованої заготовки.

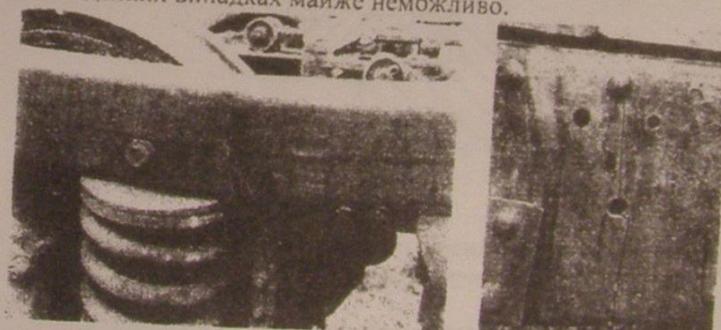
Найбільшу небезпеку становлять тріщини, які мають значну довжину (рис. 1). Дослідження локальної концентрації напружень в зоні тріщин балки вантажного автомобіля показало, що вони зароджуються біля внутрішнього краю і розвиваються у поперечному напрямку. Тому виявити такі тріщини на початкових стадіях їх розвитку без спеціальних оглядів та діагностичної апаратури дуже важко, а в деяких випадках майже неможливо.

Рис. 1 – Поперечні тріщини несучих конструкцій:
а – вагонетки, б – рами вантажного автомобіля
