Вінницький національний технічний університет

## Актуальність модернізації теплових мереж

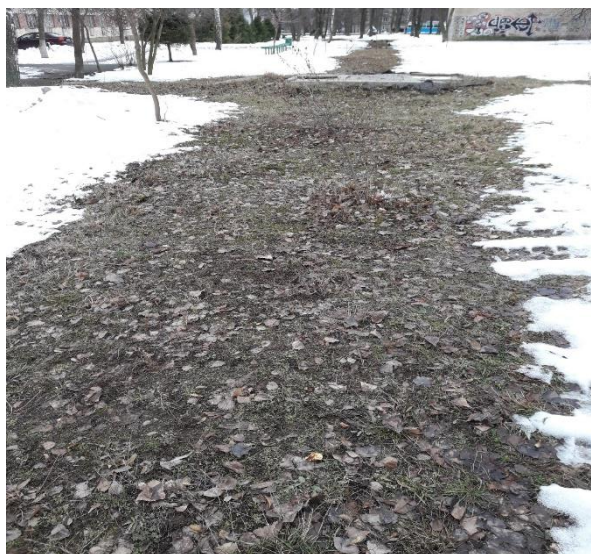
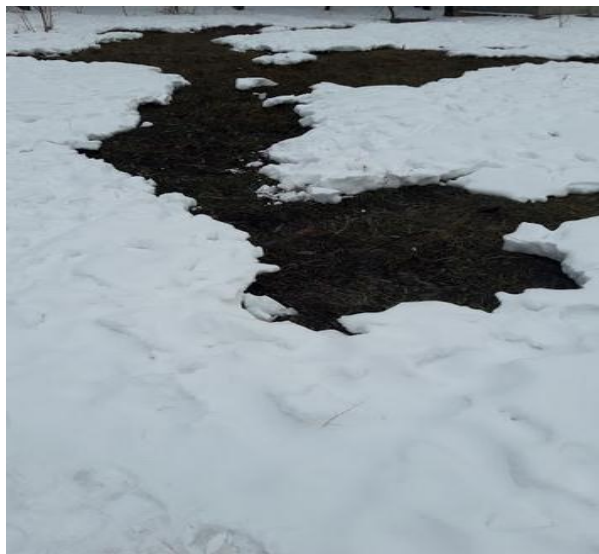
Рис 1. Зовнішній вигляд  
поверхні землі над тепломережою (січень місяць 2017)

Проведені нами обстеження зовнішнього стану теплових мереж в районі житлового масиву, що примикає до території ВНТУ (район «Вишенька» м. Вінниця) показують, що через не якісну теплоізоляцію, а швидше всього через її відсутність, навіть при мінусовій температурі на поверхні землі, над тепломережою відсутній сніг (рис.1). Такий вигляд «тепломереж» носить масовий характер.
