Вінницький національний технічний університет
Факультет машинобудування та транспорту

ІЛЮСТРАТИВНІ МАТЕРІАЛИ ДО МАГІСТЕРСЬКОЇ КВАЛІФІКАЦІЙНОЇ РОБОТИ

Розробка заходів з організації дорожнього руху по маршрутам товариства з обмеженою відповідальністю «Люстдорф» місто Іллінці

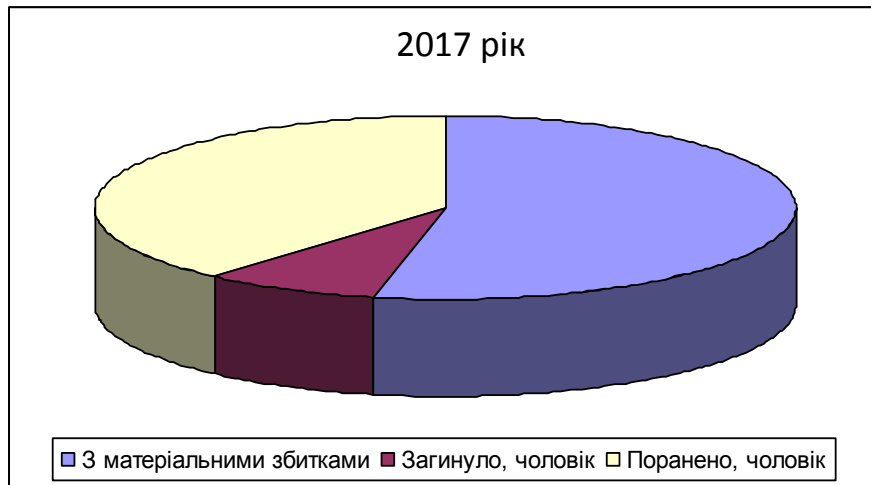
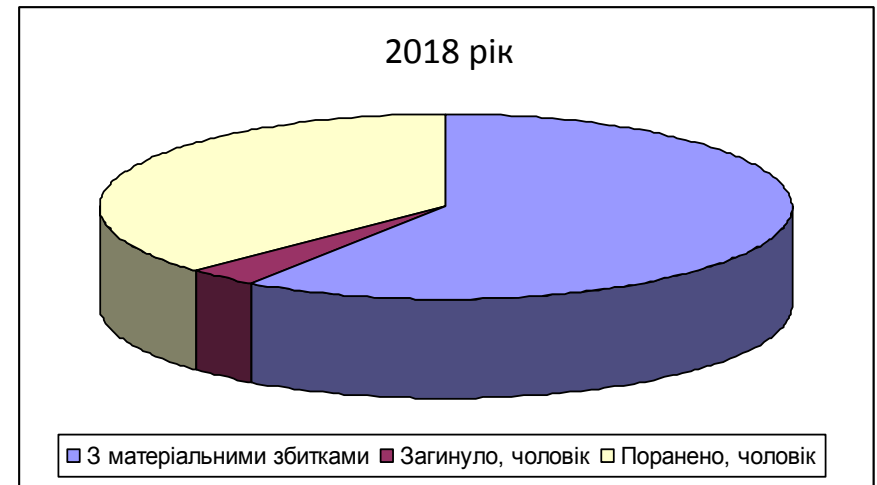
Кількісний аналіз ДТП по маршрутам руху автомобілів ТОВ «Люстдорф» за 2017-2019 роки

2. В роботі отримана інформація про кількісний розподіл ДТП за видами, за місяцями року, за днями тижня, автором був проведений аналіз дорожньо-транспортних пригод на складній ділянці маршруту перевезення вантажів, а саме по вул. Європейській м. Полтава та.

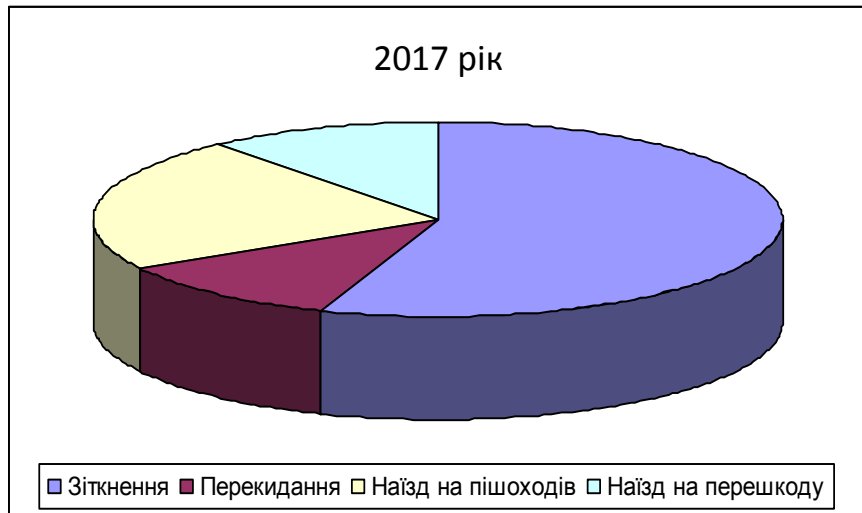
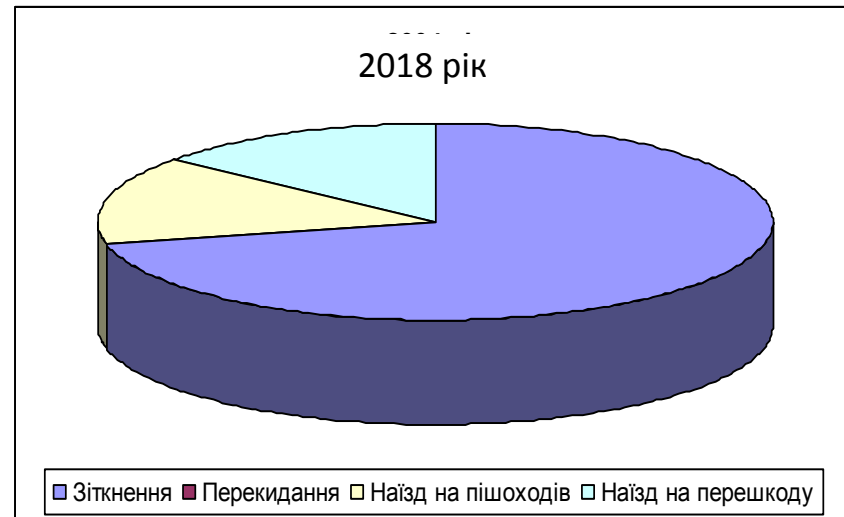
Кількісний розподіл ДТП за видами на ділянці траси Гайсин-Полтава
