**Магістерська кваліфікаційна робота на тему:  
Підвищення якості відновлення робочих поверхонь гребного гвинта  
судна**

## Дослідження якості відновлення зразків виготовлених зі сталі X12МФ

# Технологічний процес відновлення гребного гвинта

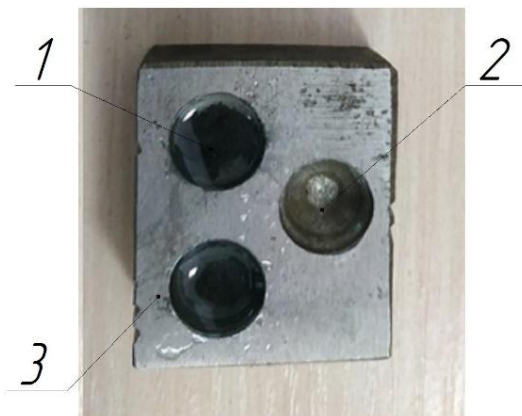
Зразки відновлено електродуговим наплавленням дроту Св-08Г2С діаметром 1,2 мм. Для моделювання процесу відновлення лопатей гребного гвинта в зразку висвердлено 3 отвори діаметром 16 мм та глибиною 6, 8 і 10 мм. Відновлення проводилось при силі струму 100 А в середовищі аргону.

Рисунок 1 – Зразок зі сталі X12МФ

В отвір №1 глибиною 6 мм було додано порошки хрому (8%) і молібдену (0,5%), в отвір №3 глибиною 10 мм – 12% хрому і 0,5% молібдену. Отвір №2 глибиною 8 мм наплавлено без домішків.

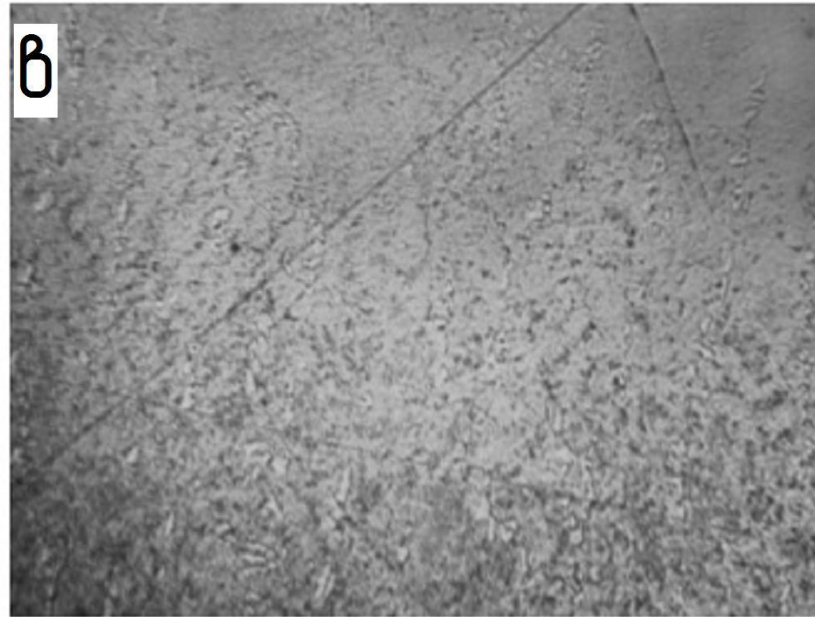
Рисунок 2 – Структура металу першого зразка: а – наплавлений метал; б – основний метал; в – перехідна зона

1. Оскільки перехідна зона всіх трьох зразків досить різка, що призводить до виникнення напружень і зниження кавітаційної стійкості сталі, то доцільно провести відпал для покращення мікроструктури і зменшення внутрішніх напружень за рахунок рекристалізації.

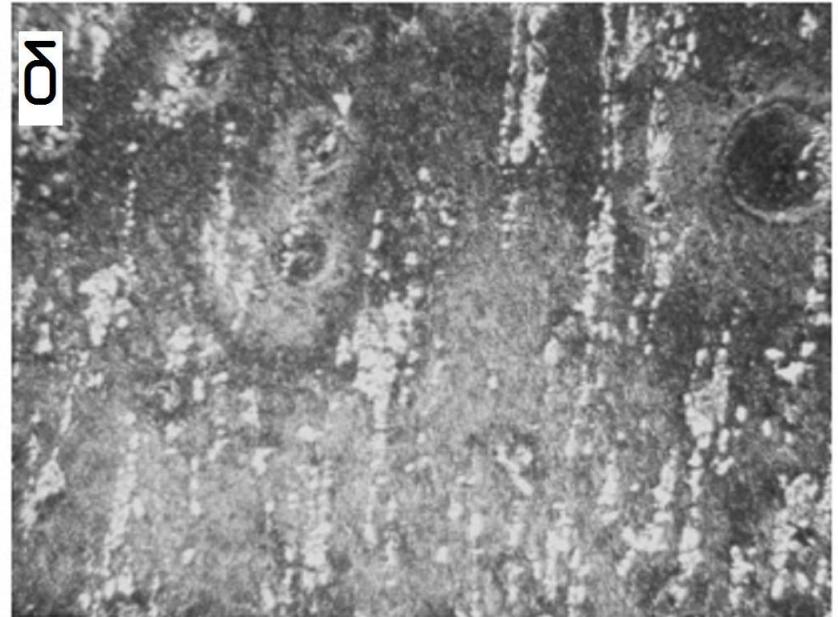
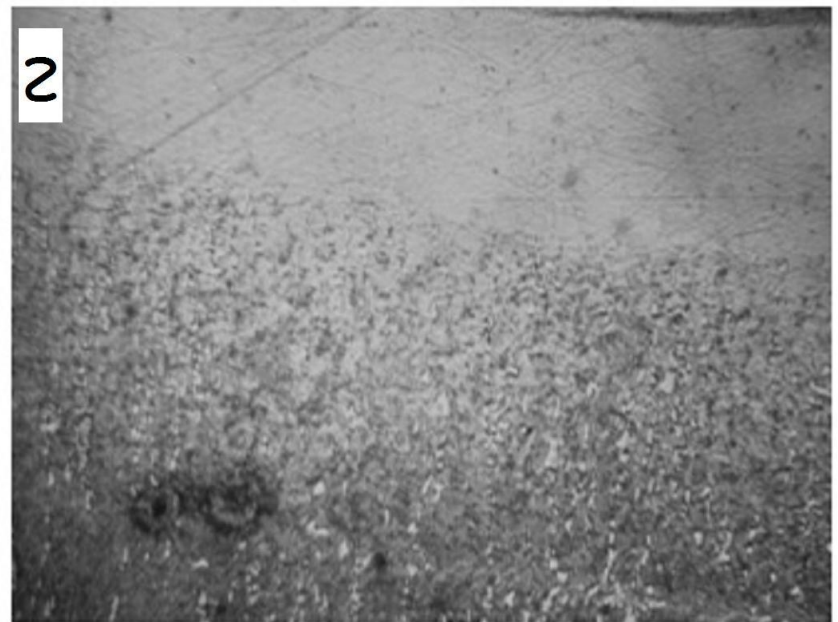
Рисунок 3 – Структура металу другого зразка: а – наплавлений метал; б – основний метал; в, г – перехідна зона

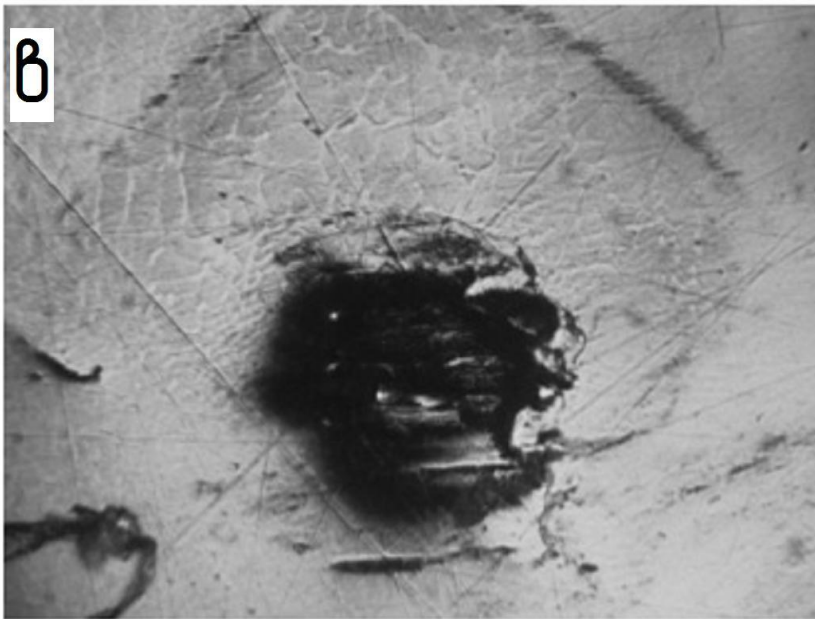
Рисунок 3.4 – Структура металу третього зразка: а – наплавлений метал; б – основний метал; в – раковина в наплавленому металі; г – тріщина в перехідній зоні

2. При заплавленні третього зразка утворилися раковина і тріщина, які виникли внаслідок неповного розплавлення легуючих порошків. Для запобігання утворенню цих дефектів необхідно використовувати порошковий дріт при наплавленні.

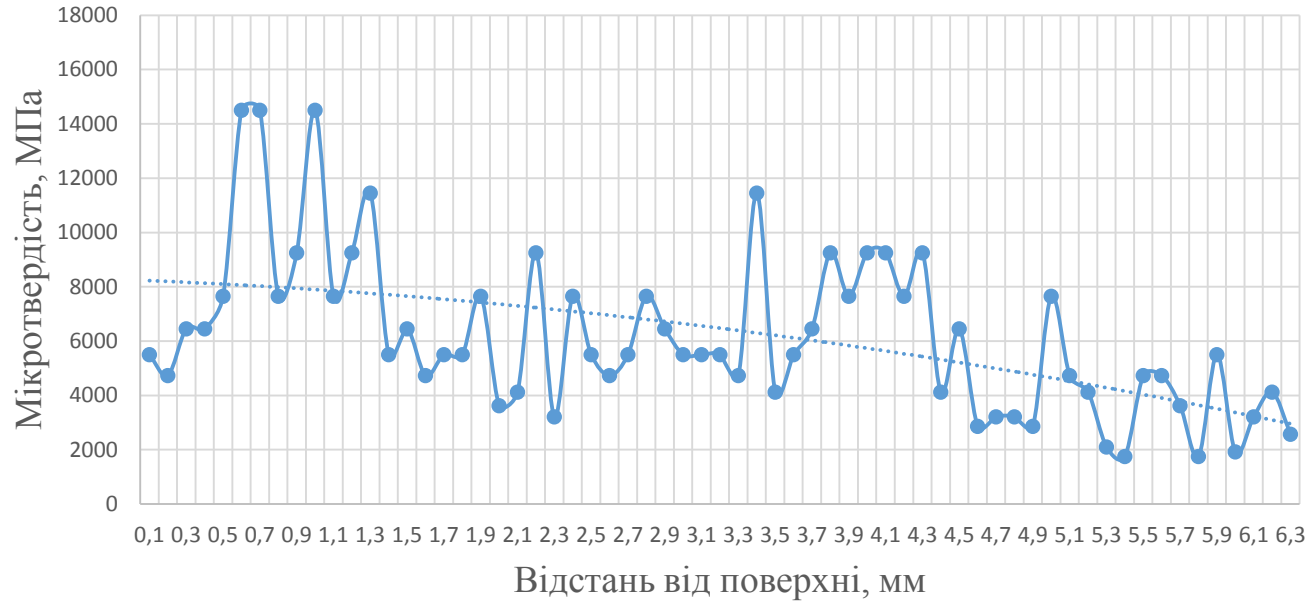
1 зразок

Твердість за Роквеллом першого зразка  $HRC_1 = 59$ , другого  $HRC_2 = 37$ , третього  $HRC_3 = 47$ . Твердість перехідної зони другого зразка – 50 одиниць.

Твердість основного металу складає  $HRC_{осн} = 29$ .
