ПРИЧИНИ НЕРІВНОМІРНИХ ДЕФОРМАЦІЙ БУДІВЛІ ШКОЛИ, ЯКА ЗАЗНАЛА ПОШКОДЖЕНЬ ВНАСЛІДОК ПІДТОПЛЕННЯ

CAUSES OF DIFFERENTIAL SETTLEMENT OF THE DAMAGED SCHOOL BUILDING AS A RESULT OF SOIL FLOODING

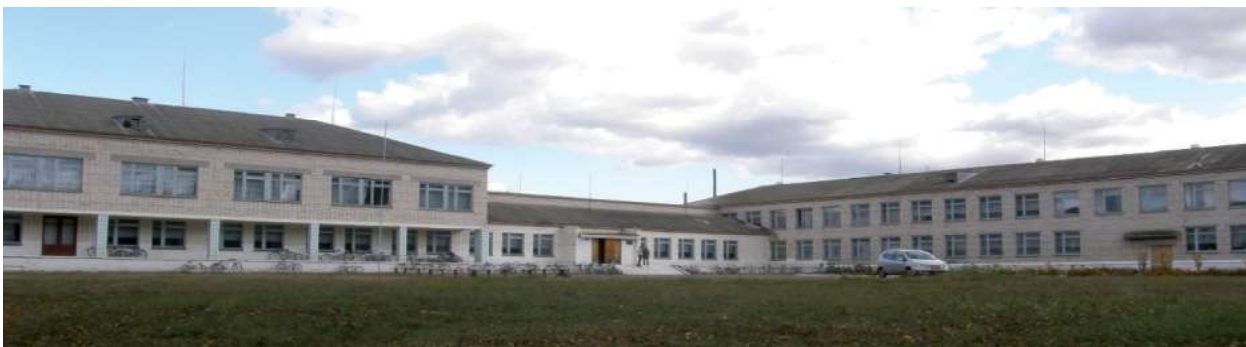
В процесі обстеження основні пошкодження були виявлені в стінах західного блоку (ліва частина будівлі школи на рис. 1, 2), що свідчить про те, що цей блок найбільше постраждав від нерівномірних деформацій основ. За свідченнями працівників школи, найбільших нерівномірних

Рисунок 1 – Загальний вигляд школи. Частина головного фасаду в осях «1-14» з центральним входом. Зліва розташований 2-поверховий західний блок школи

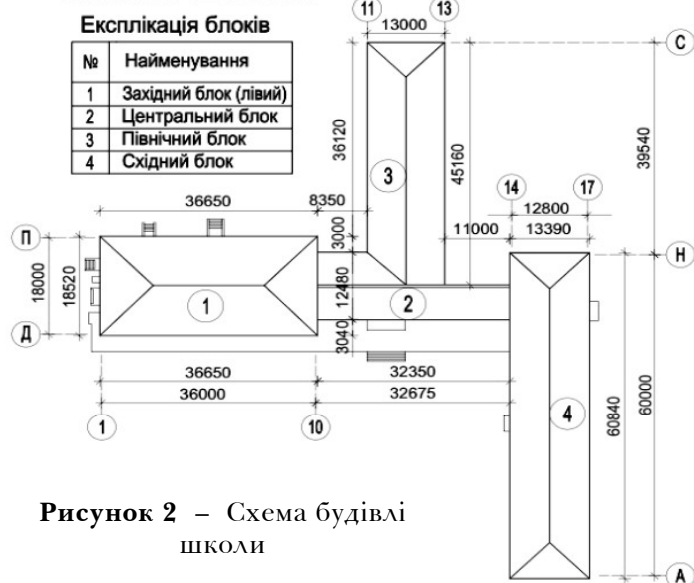
Рисунок 2 – Схема будівлі школи
