ВІДНОВЛЕННЯ ПОВЕРХОНЬ КОЛІНЧАСТОГО ВАЛУ МОТОБЛОКА ШЛЯХОМ НАПЛАВЛЕННЯ ФУНКЦІОНАЛЬНИХ ПОКРИТТІВ

Вінницький національний технічний університет;

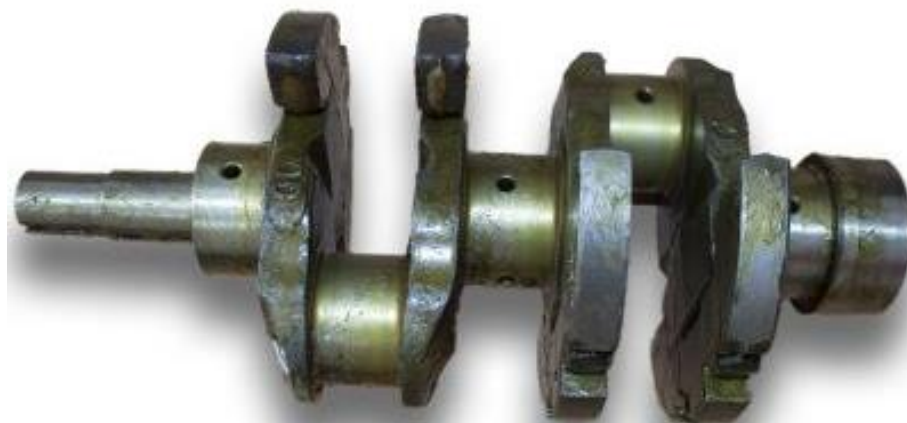
Рисунок 1 – Колінчастий вал мотоблока

Не виключенням є колінчастий вал мотоблока (рис.1) який виготовлений із сталі 40Х і призначений для перетворення зворотно-поступального руху поршня у обертальний рух маховика який приводить у рух мотоблок. Деталь найчастіше піддається нормальному механічному зносу який спричинений важкими умовами роботи деталі, а саме постійним впливом динамічних знакозмінних навантажень, поганого змащення, бруду, абразивних частинок і т.п.
