**БУДІВЕЛЬНІ КОНСТРУКЦІЇ
ТЕОРІЯ І ПРАКТИКА**

Збірник наукових праць

РАЦІОНАЛЬНІ МЕТОДИ ПІДСИЛЕННЯ ПРОСТОРОВОГО КАРКАСУ КІНОКОНЦЕРТНОГО ЗАЛУ «РАЙДУГА» В УМОВАХ ЗБІЛЬШЕННЯ НАВАНТАЖЕННЯ

Узагальнено інженерний досвід, набутий при обстеженні унікальних металоконструкцій кіноконцертного залу «Райдуга», розроблено модель напружено-деформованого стану споруди, запропоновано раціональну конструкцію підсилення перевантажених елементів.

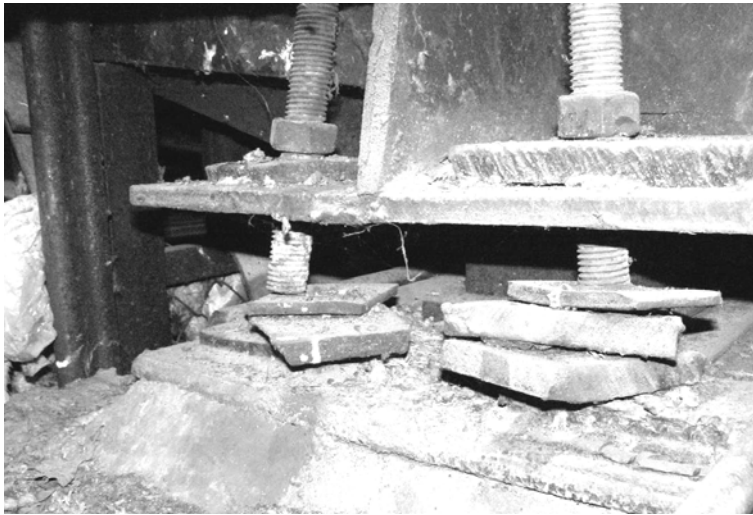
При обстеженні та розрахунку скінчено-елементної моделі виявлено, що стан споруди вцілому, внаслідок перевантаження основних несучих конструкцій металокаркасу, понаднормативного зміщення рухомих шарнірів рам, не достатньої жорсткості системи вцілому, критичного зносу окремих опорних балок та стійок, які підтримують перекриття холу – аварійний. Основною причиною аварійності є:

Виконані розрахунки довели, що найбільш небезпечним для подальшої експлуатації будівлі є деформаційний фактор. Шарнірно-рухомі опорні конструкції рам при накопиченні розрахункових значень снігових відкладень в умовах інтенсивного замочування талою водою зміщуються від монтажного положення на 100 ... 150 мм. Оскільки при виконанні будівельно-монтажних робіт зі зведення споруди були допущені значні відхилення опорних подушок шарнірно опор у невідгідний бік, місцями до 200 мм, існує реальна небезпека зіскакування опорних вузлів рам з конструкцій несучого бетонного пілону. Опосередковано це підтверджується зрізом та понаднормативним вигином анкерних болтів (рис. 3).

Рис. 3. Типовий стан шарнірно-рухомих опори металевих ферм каркасу. Руйнування анкерних болтів.

Для стабілізації споруди вцілому та зняття аварійності існуючих шарнірно рухомих опор було запропоновано використати раціональний варіант підсилення цих вузлів влаштуванням циліндричних котків між опорними «лижами», які приєднуються до існуючих опорних систем. Принципова конструкція вузлів підсилення з котками показана на рис. 4. Основна ідея підсилення полягає у збільшенні ефективної площі контакту опорних вузлів з пілоном та, внаслідок цього, унеможливлення зіскокування опори, навіть за появи аварійних ситуацій.
